法面保護工の施工方法について

令和 7 年 3 月 8 日
一般財団法人 茨城県環境保全事業団

最終処分場の施設運営にあたり、安全性の確保を目的として、石灰岩の採掘によって生じた現況切土法面の法面保護対策の検討を行った。

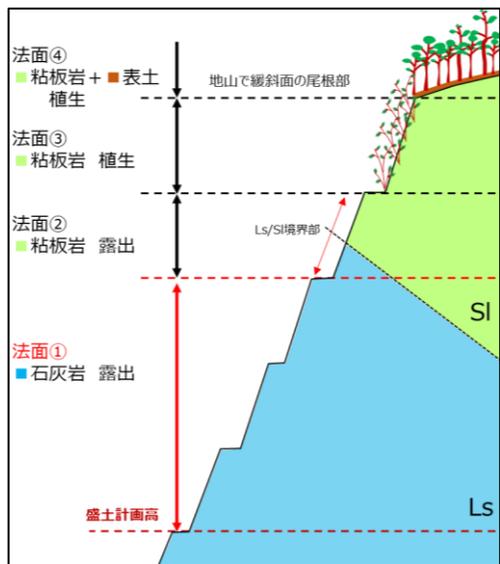
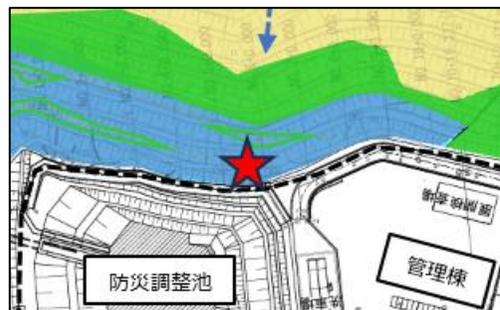
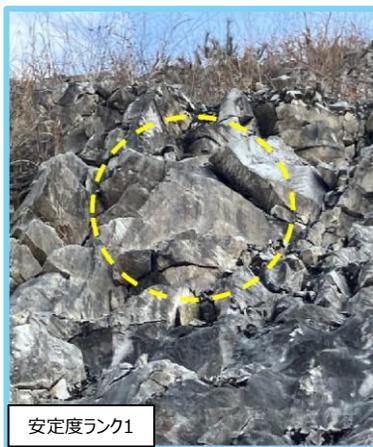
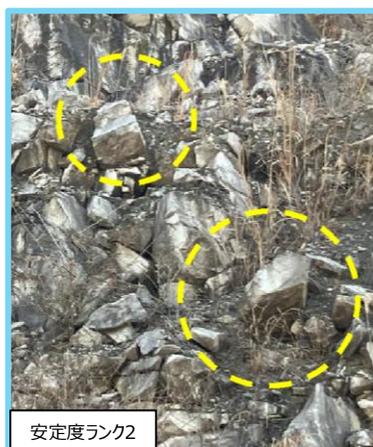
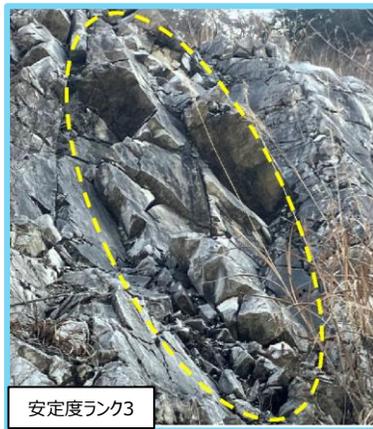
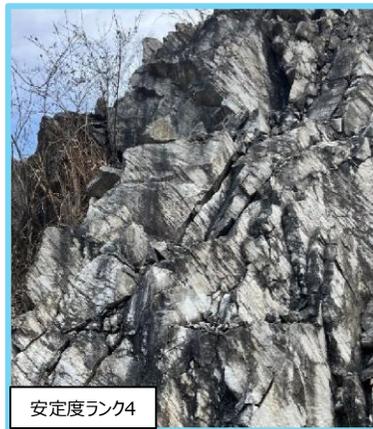
2 現地踏査の結果—法面①

- 石灰岩の特徴である、白色系、堅硬で塊状の岩石。
- 法面部の亀裂に開口、浮石の径が大きい（径30cm以上も確認）。
- 小段上にも石灰岩が堆積。

現地踏査及び安定度判定を踏まえ、
法面保護対策を実施。

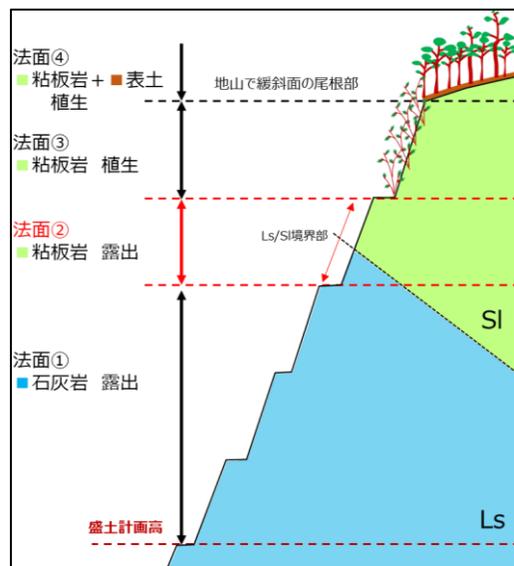
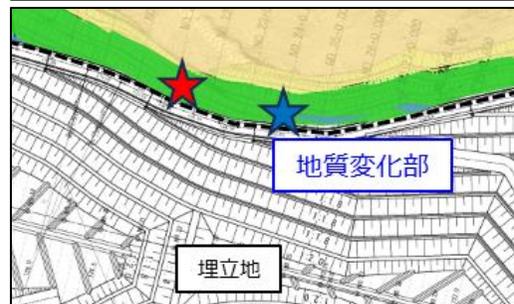
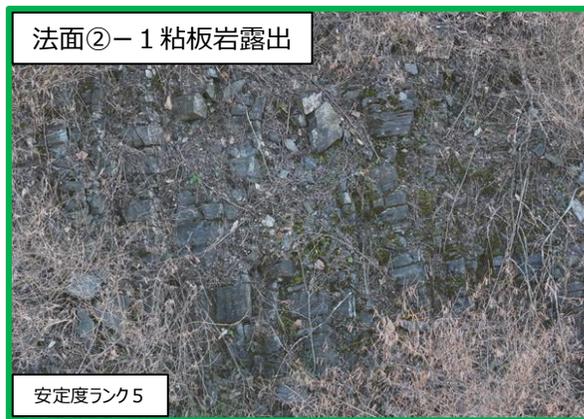
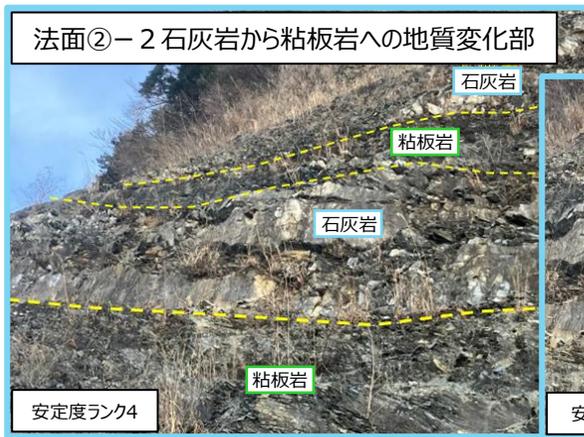
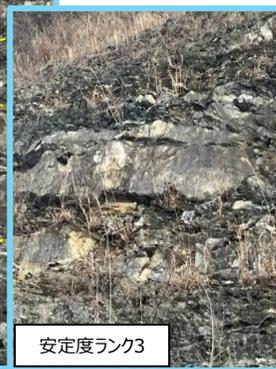
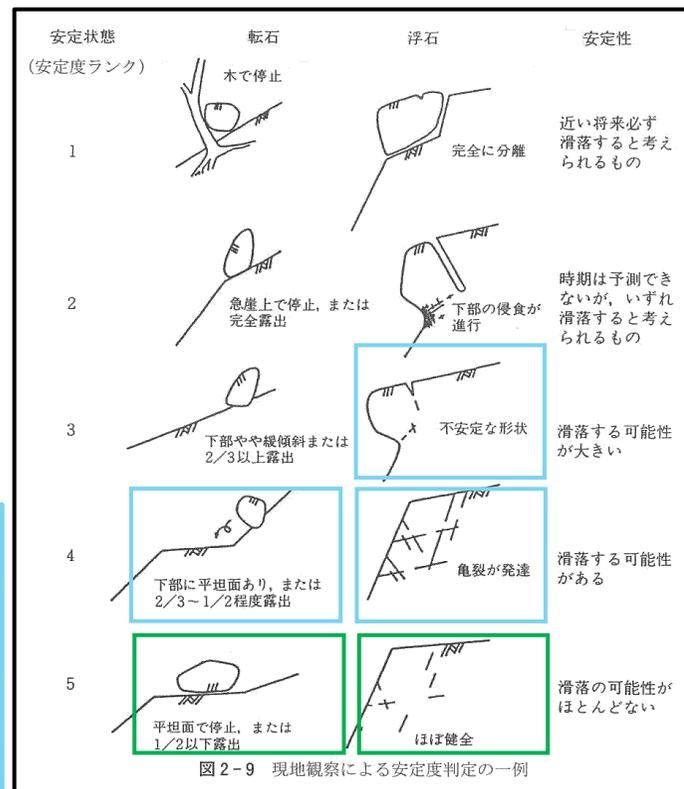
2 現地踏査の結果—法面②

- 粘板岩の特徴である、黒色系で硬質、扁平な岩片。
- 岩片は径数cm～20cm程度と小さく、小段上に岩片の堆積を確認。

- 地質変化部は、石灰岩と粘板岩が混在し、転石の径が大きい。

現地踏査及び安定度判定を踏まえ、
法面②-1：法面保護対策は実施しない。
法面②-2 地質変化部：法面保護対策を実施。

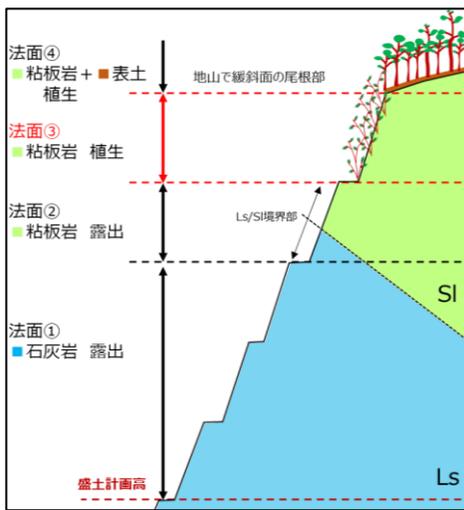
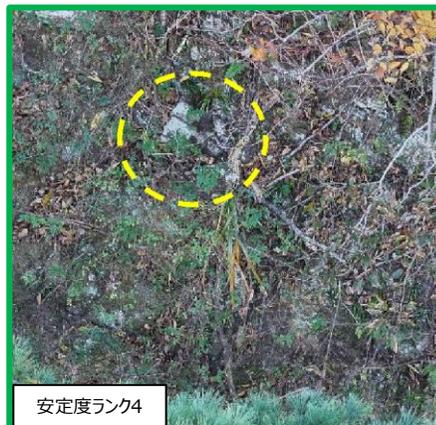
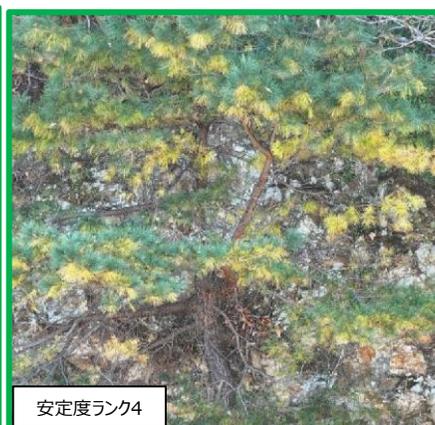
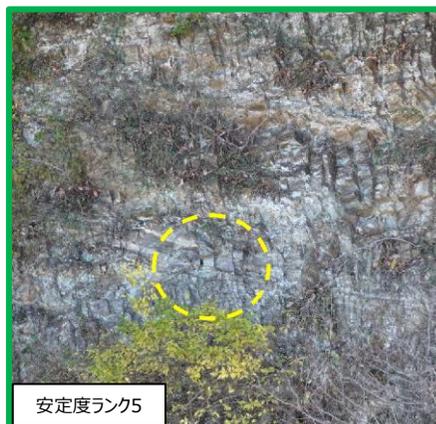
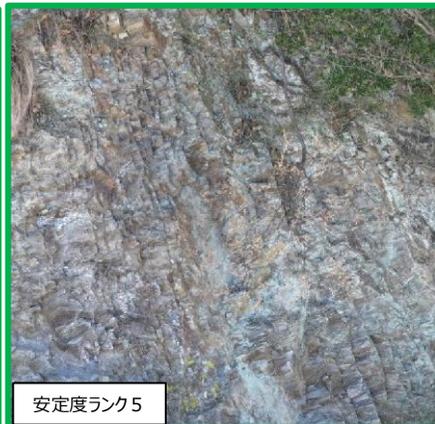
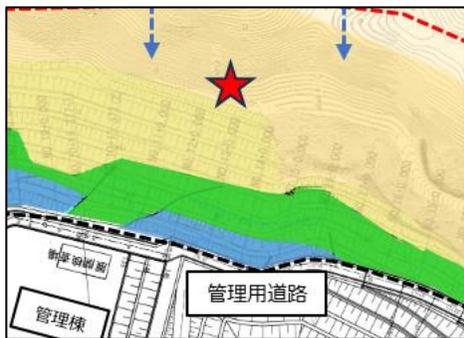
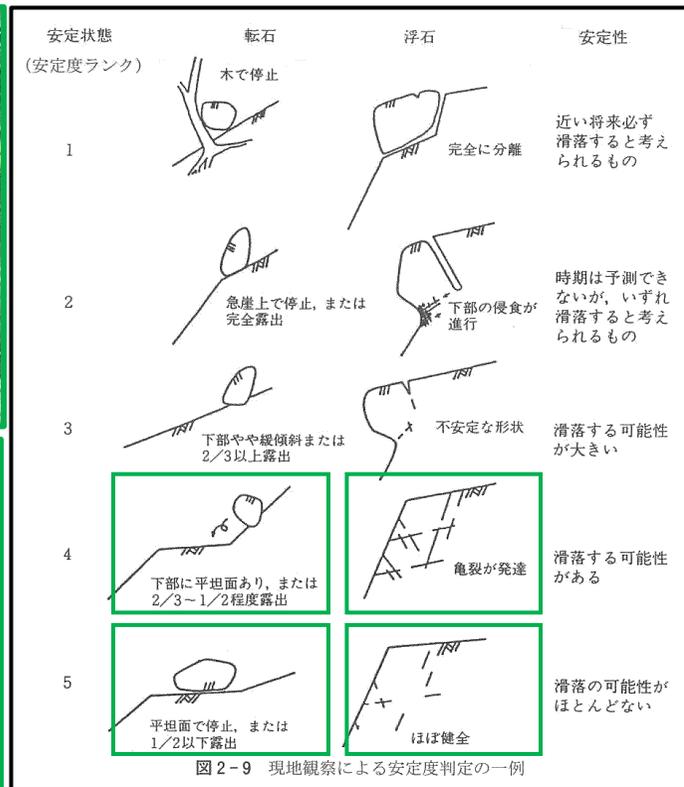
2 現地踏査の結果—法面③

- 粘板岩が植生に覆われている。
- 部分的に露岩しているが、亀裂は殆ど密着している。
- 法面には径の小さな浮石も確認された。

現地踏査及び安定度判定を踏まえ、
法面保護対策は実施しない。

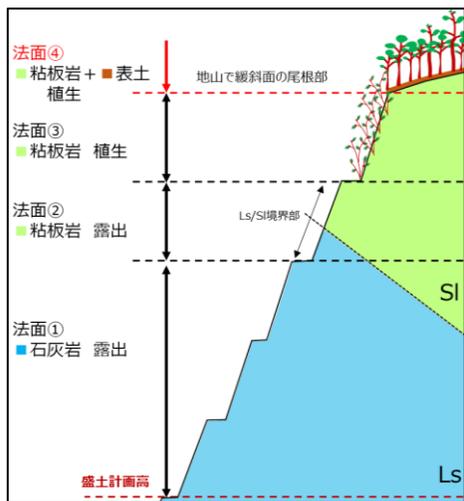
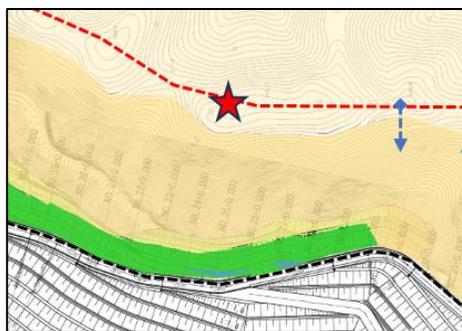
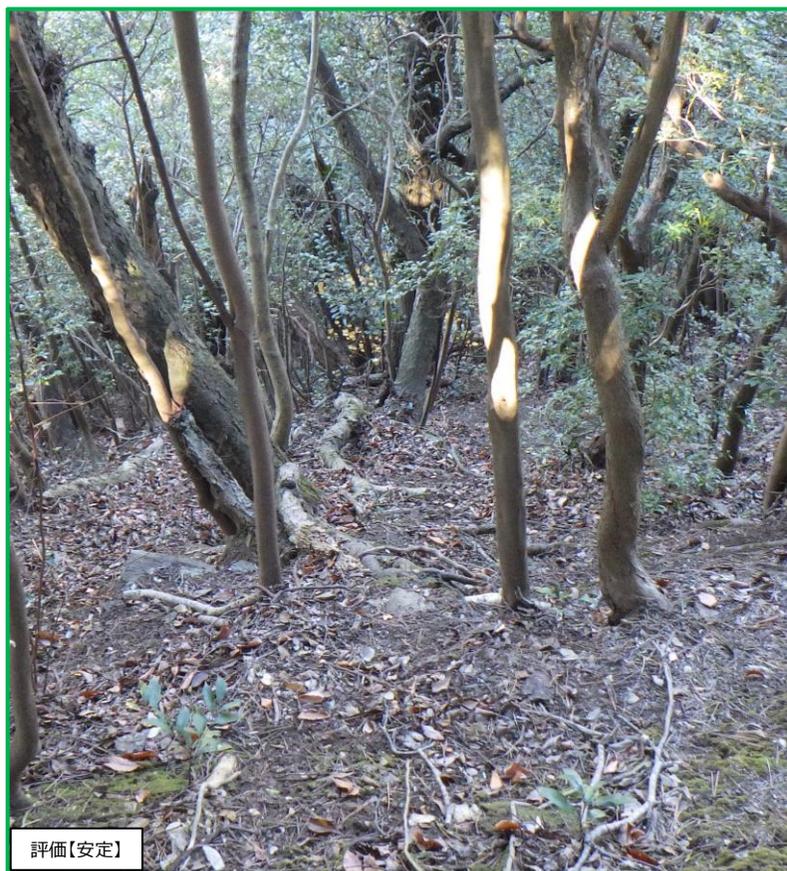
2 現地踏査の結果—法面④

- 植生地は中低木で落葉樹の割合が多い。
- 露岩部も確認したが、亀裂は密着で、斜面は安定。
- 樹木の根曲がりも殆ど無い。

現地踏査及び安定性評価を踏まえ、
 法面保護対策は実施しない。

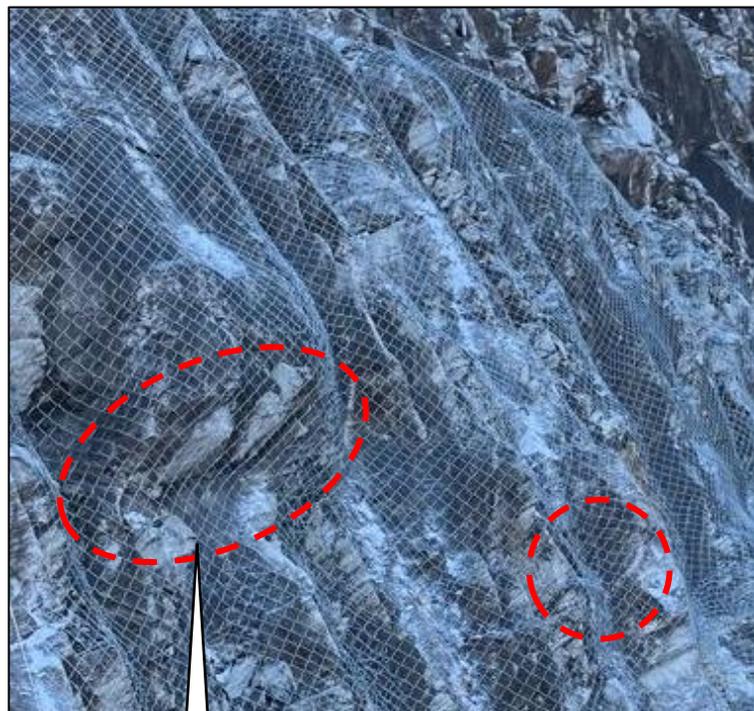
ラス金網の設置

現況法面に凹凸がある。
凹部ではラス金網が地山に密着していない。

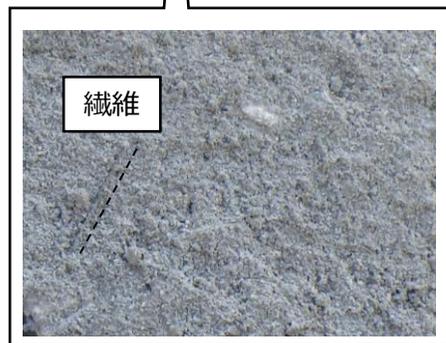
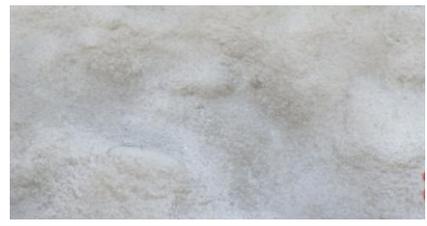
繊維補強モルタル吹付（人力施工）

凹部でも岩盤に追従し、
ダレやクラックの発生なし。

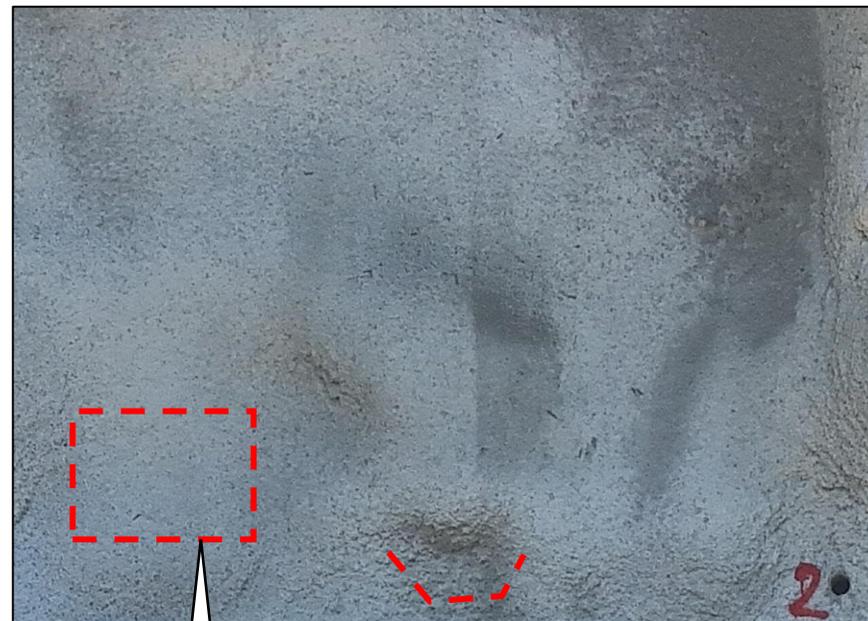
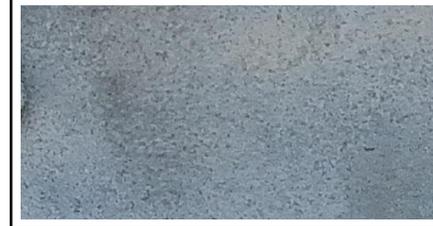
繊維補強モルタル吹付（機械施工）

有機繊維の混入により、ダ
レやクラックの発生なし。

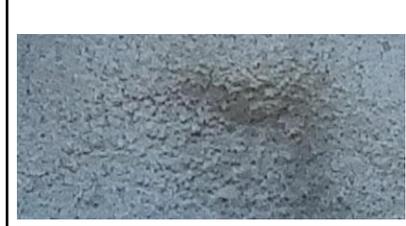
オーバーハング下部は人力
を併用することで対応可。
