現地調査の結果について

令和4年12月1日
生活環境調査委員会（第3回）

現地調査の結果

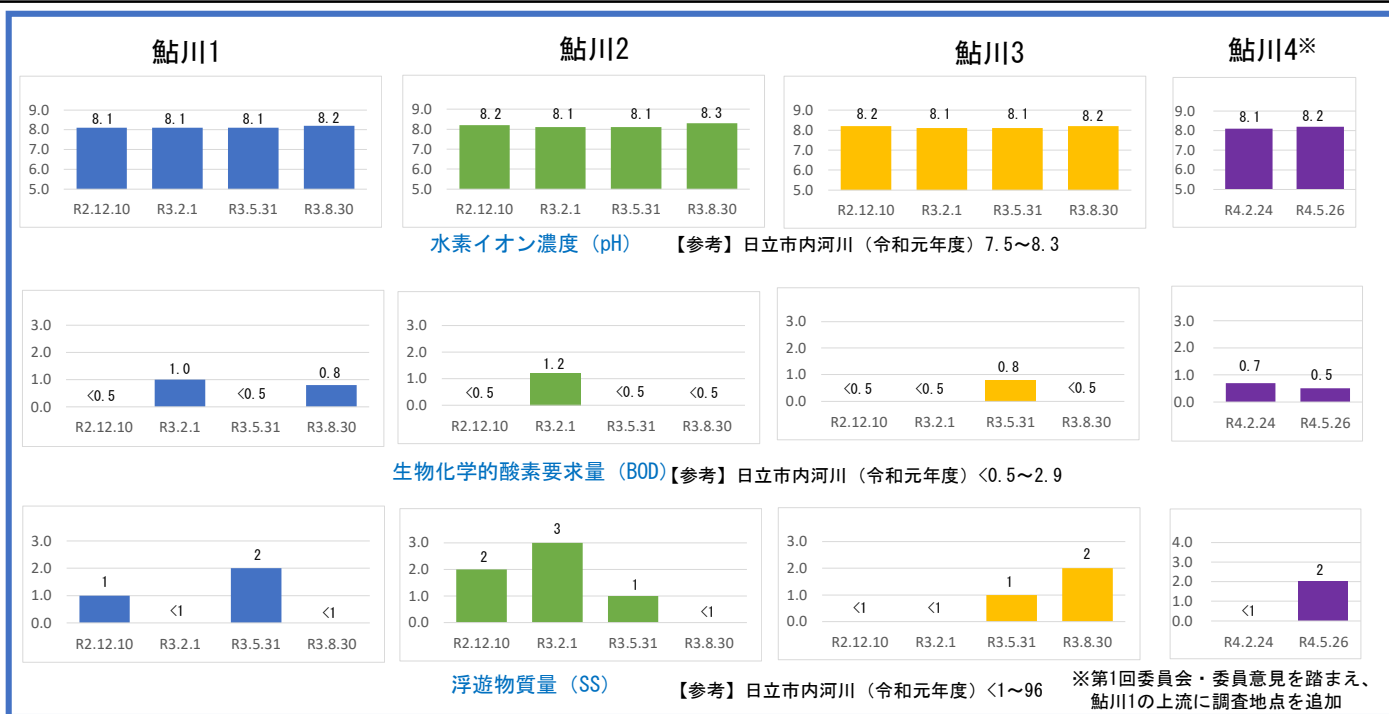
図5 河川水質の調査結果

河川水質について、pH等主な生活環境項目は、図5のとおりであり、久慈川等の日立市内の主な河川※2と比較して同程度であった。

また、カドミウム等環境基準が定められている項目は、全て環境基準以下であった。

※1 単位 pH：なし pH以外：mg/L

※2 調査地点の鮎川は、生活環境項目に係る環境基準の類型区分はなされていないため、県等が実施した日立市内の主な河川（9河川）の測定結果と比較した。

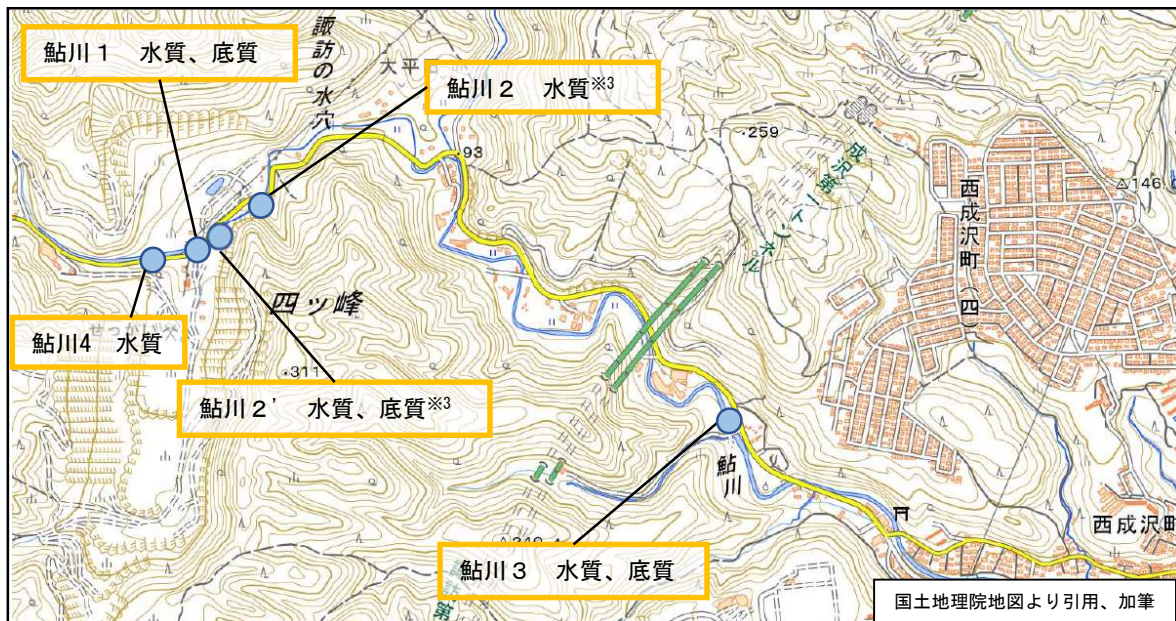
図4 河川水質・底質採取地点

河川底質について、環境基準の定められているダイオキシン類は、環境基準以下であった。

※3 R2.12.10（水質、底質）及びR3.2.1（水質）は、調査地点の水量がなかったため、鮎川2'の地点で採取した。

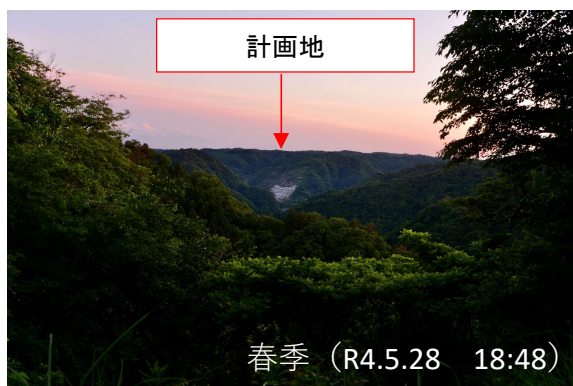
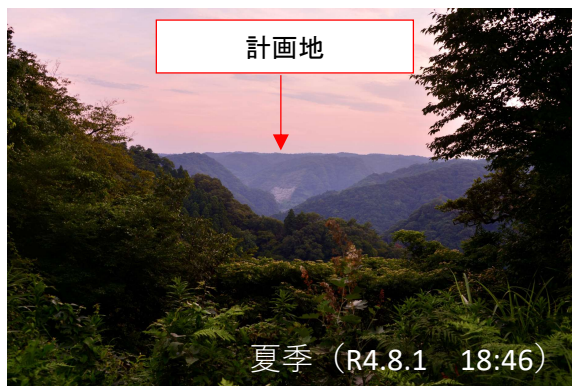
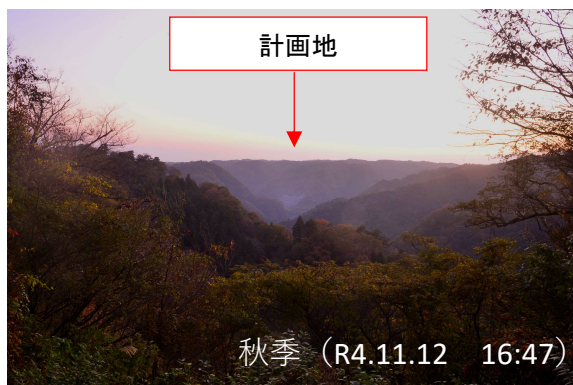
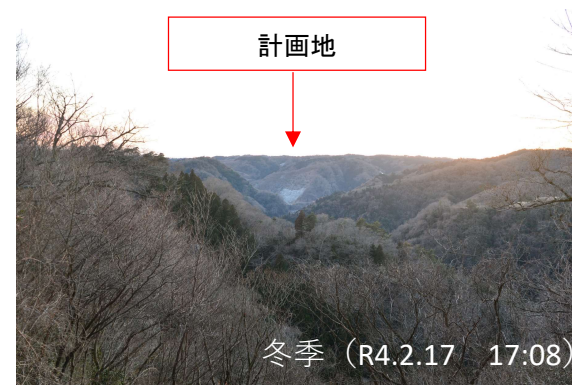
写真2 主要な眺望景観 (夕陽スポット)

計画地周辺の主要な眺望点は、助川山市民の森の「夕陽スポット」があり、夕焼けや日の入りの様子が眺望できる場所となっている。「夕陽スポット」から計画地方向の眺望景観は、樹林地によって構成されており、**計画地の西側斜面や県道入り口付近を視認**することができる。
