水文調査結果について

令和5年8月25日
生活環境調査委員会（第6回）

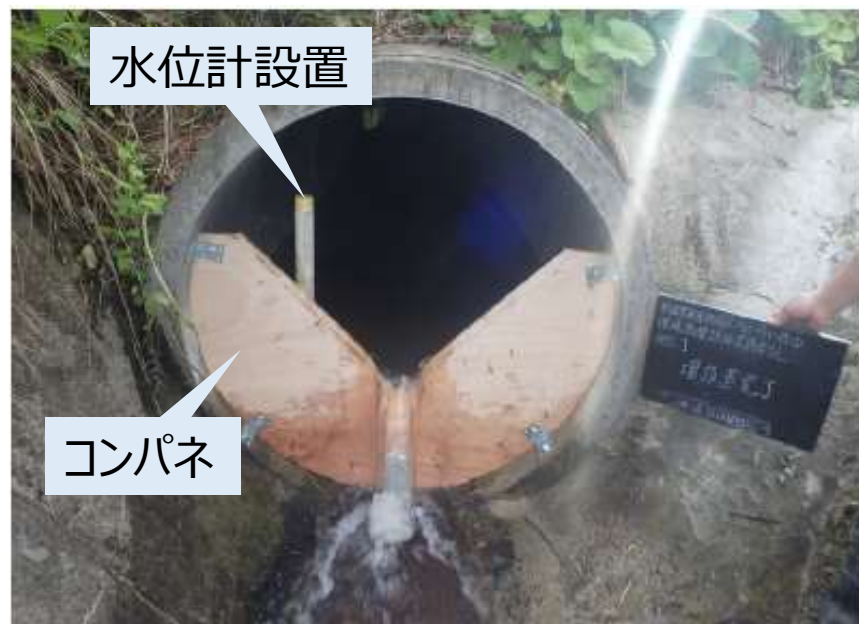
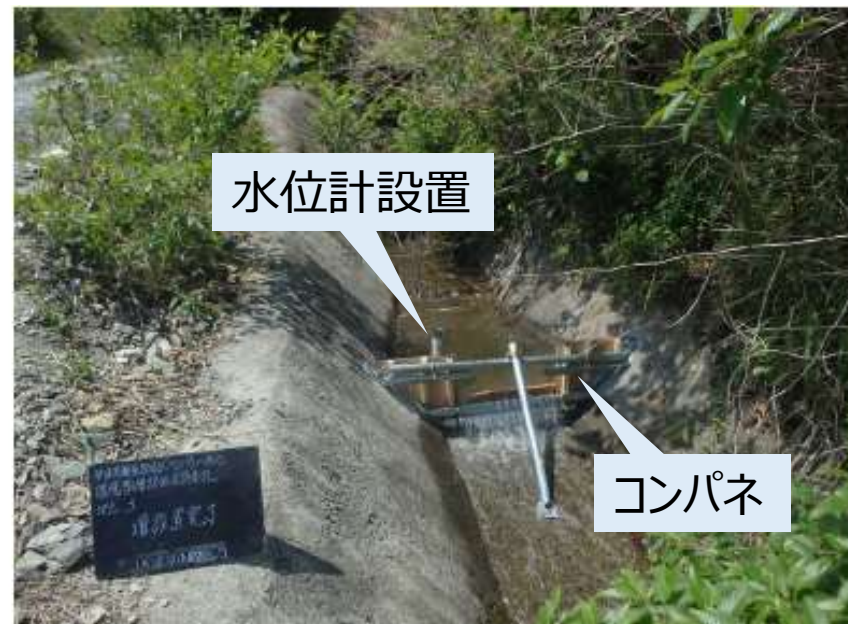
図1.3 流量観測のための堰の設置方法

水位の高さは水圧式の圧力センサーにより連続測定を行う。
※水位と流量の整合のため、数回の実測も行う。

(a) 地点1の土管への設置方法

(b) 地点3の水路への設置方法

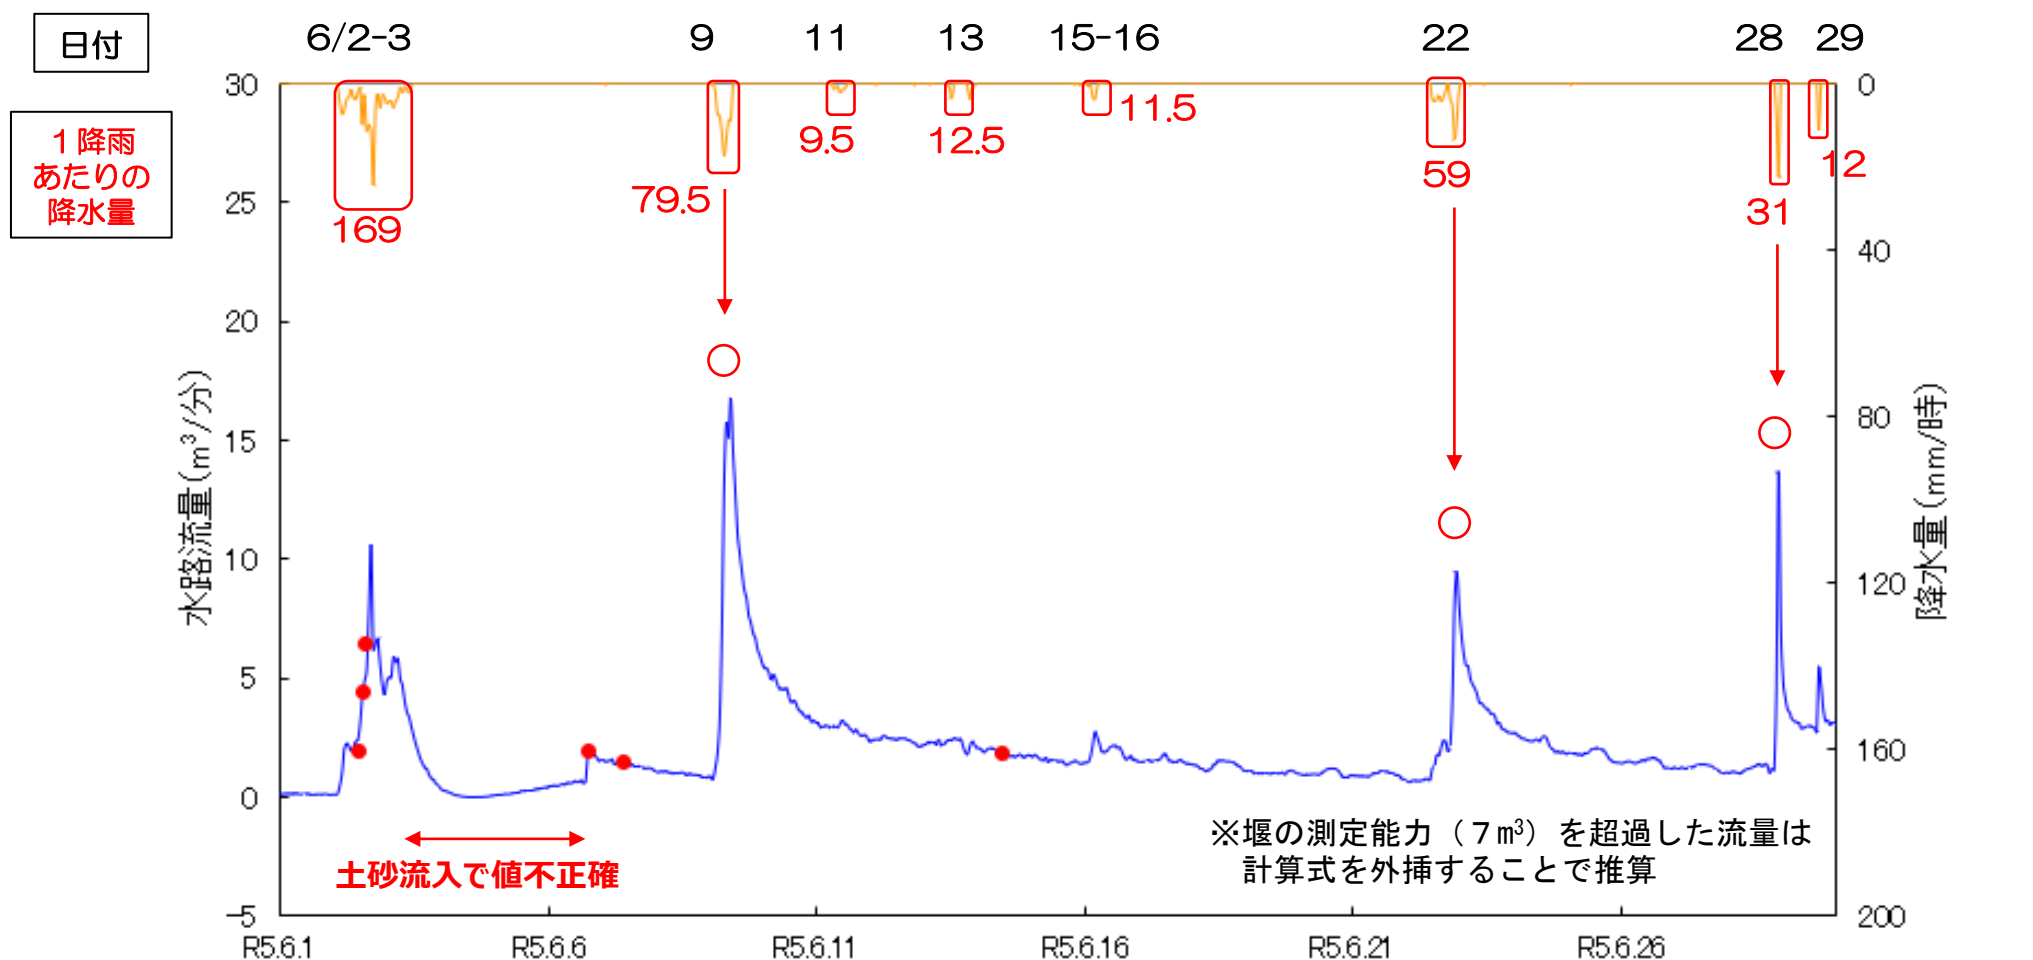
図2. 1 地点1の水路流量の推移

降水量の多い日(6/9、22、28)の測定結果をもとに水収支を把握することとした

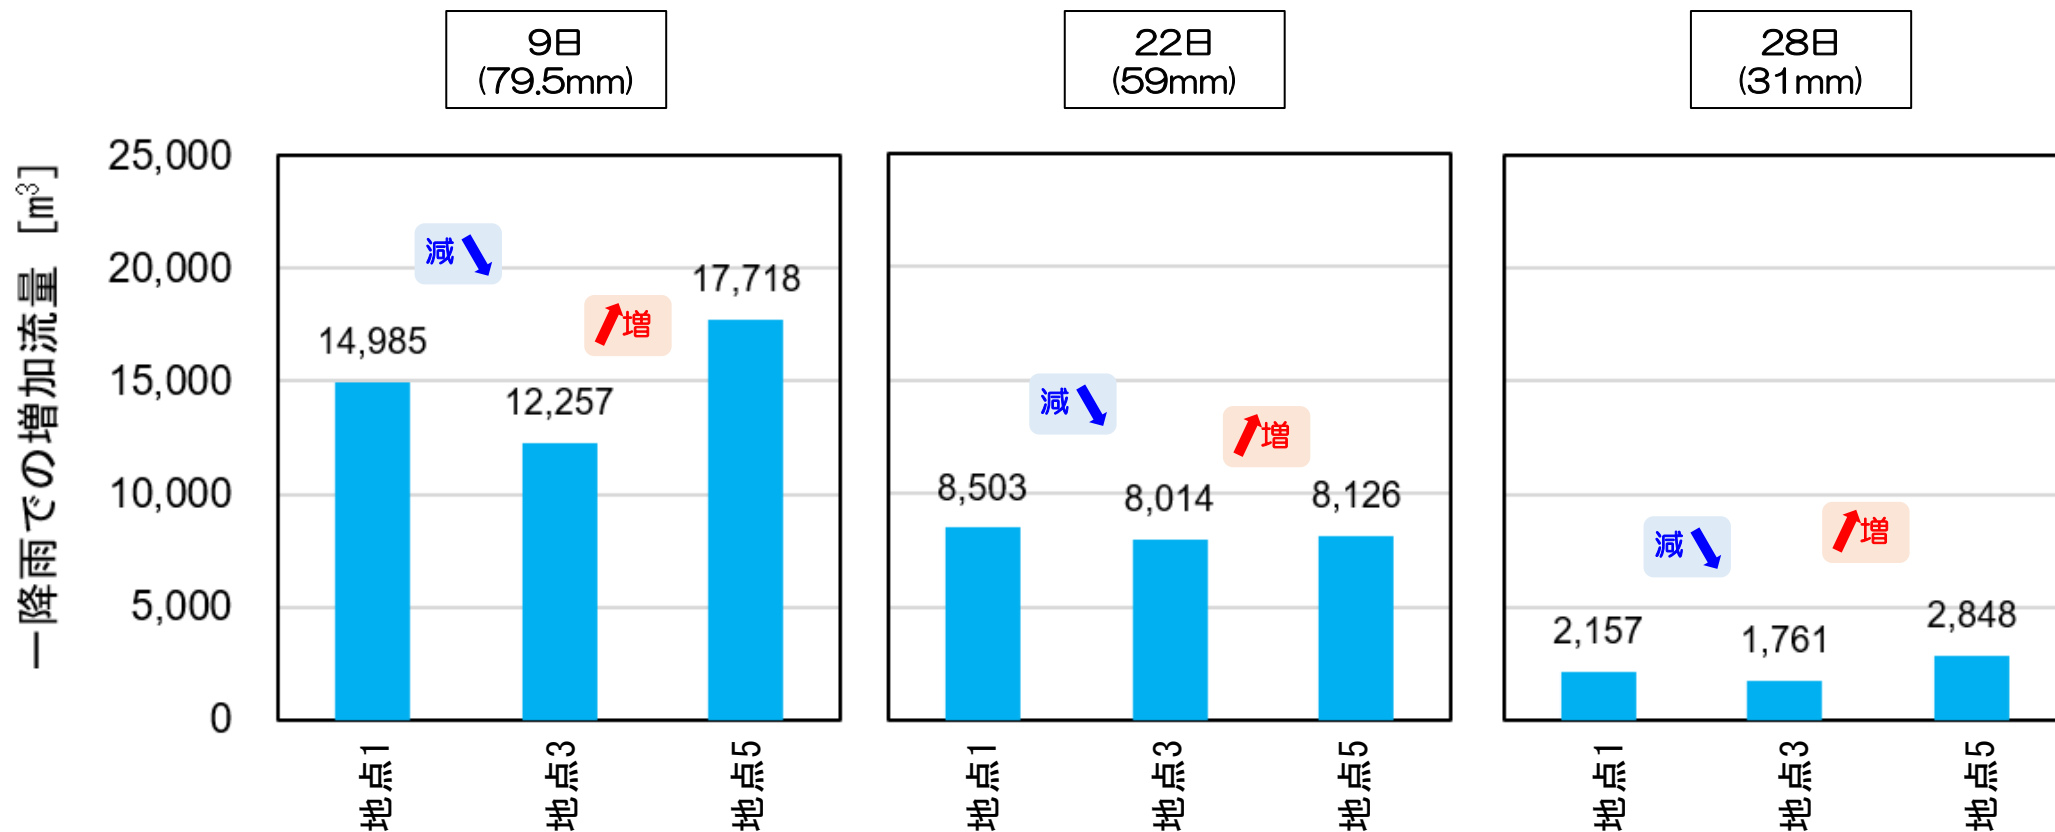
図 2. 2 各降雨における地点ごとの水量の推移

各降雨における地点ごとの水量の推移の傾向は共通しており、
地点 1 から 3 にかけて減少し、地点 3 から 5 にかけて増加する傾向が見られた

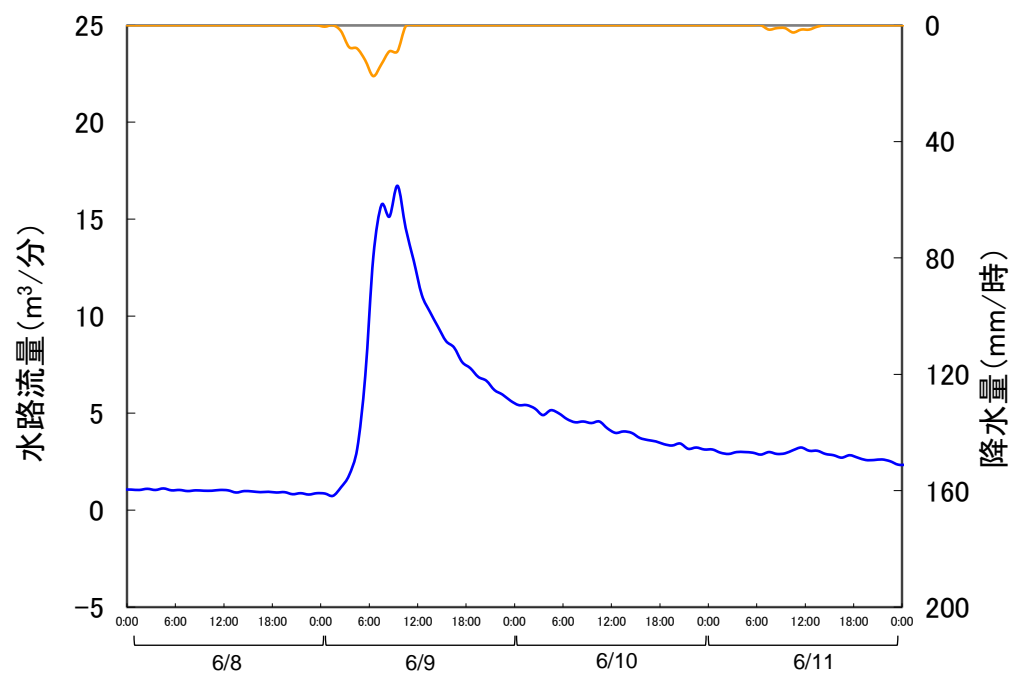
図 2. 4 各降雨における降水量と地点 1 の水量の関係

降雨に対して地点 1 の流量は数時間後にピークを示している

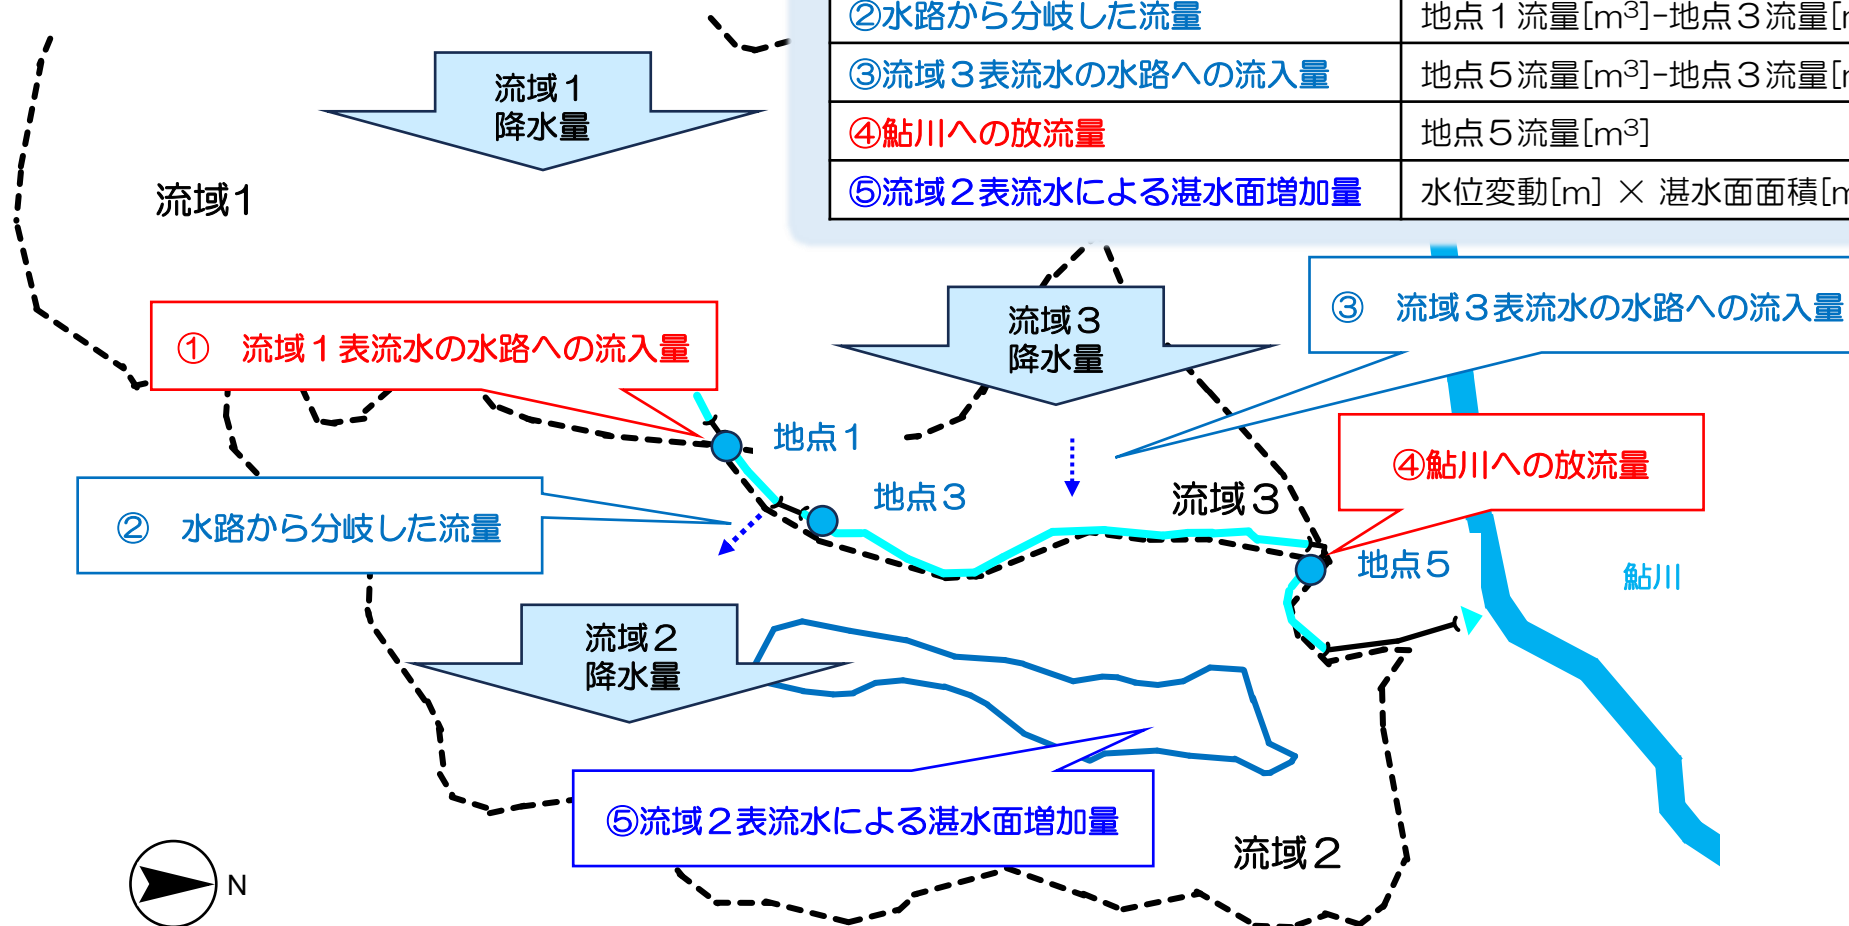
図 2. 7 水収支の計算方法

計算項目	計算方法
①流域 1 表流水の水路への流入量	地点 1 流量[m ³]
②水路から分岐した流量	地点 1 流量[m ³]-地点 3 流量[m ³]
③流域 3 表流水の水路への流入量	地点 5 流量[m ³]-地点 3 流量[m ³]
④鮎川への放流量	地点 5 流量[m ³]
⑤流域 2 表流水による湛水面増加量	水位変動[m] × 湛水面面積[m ²]

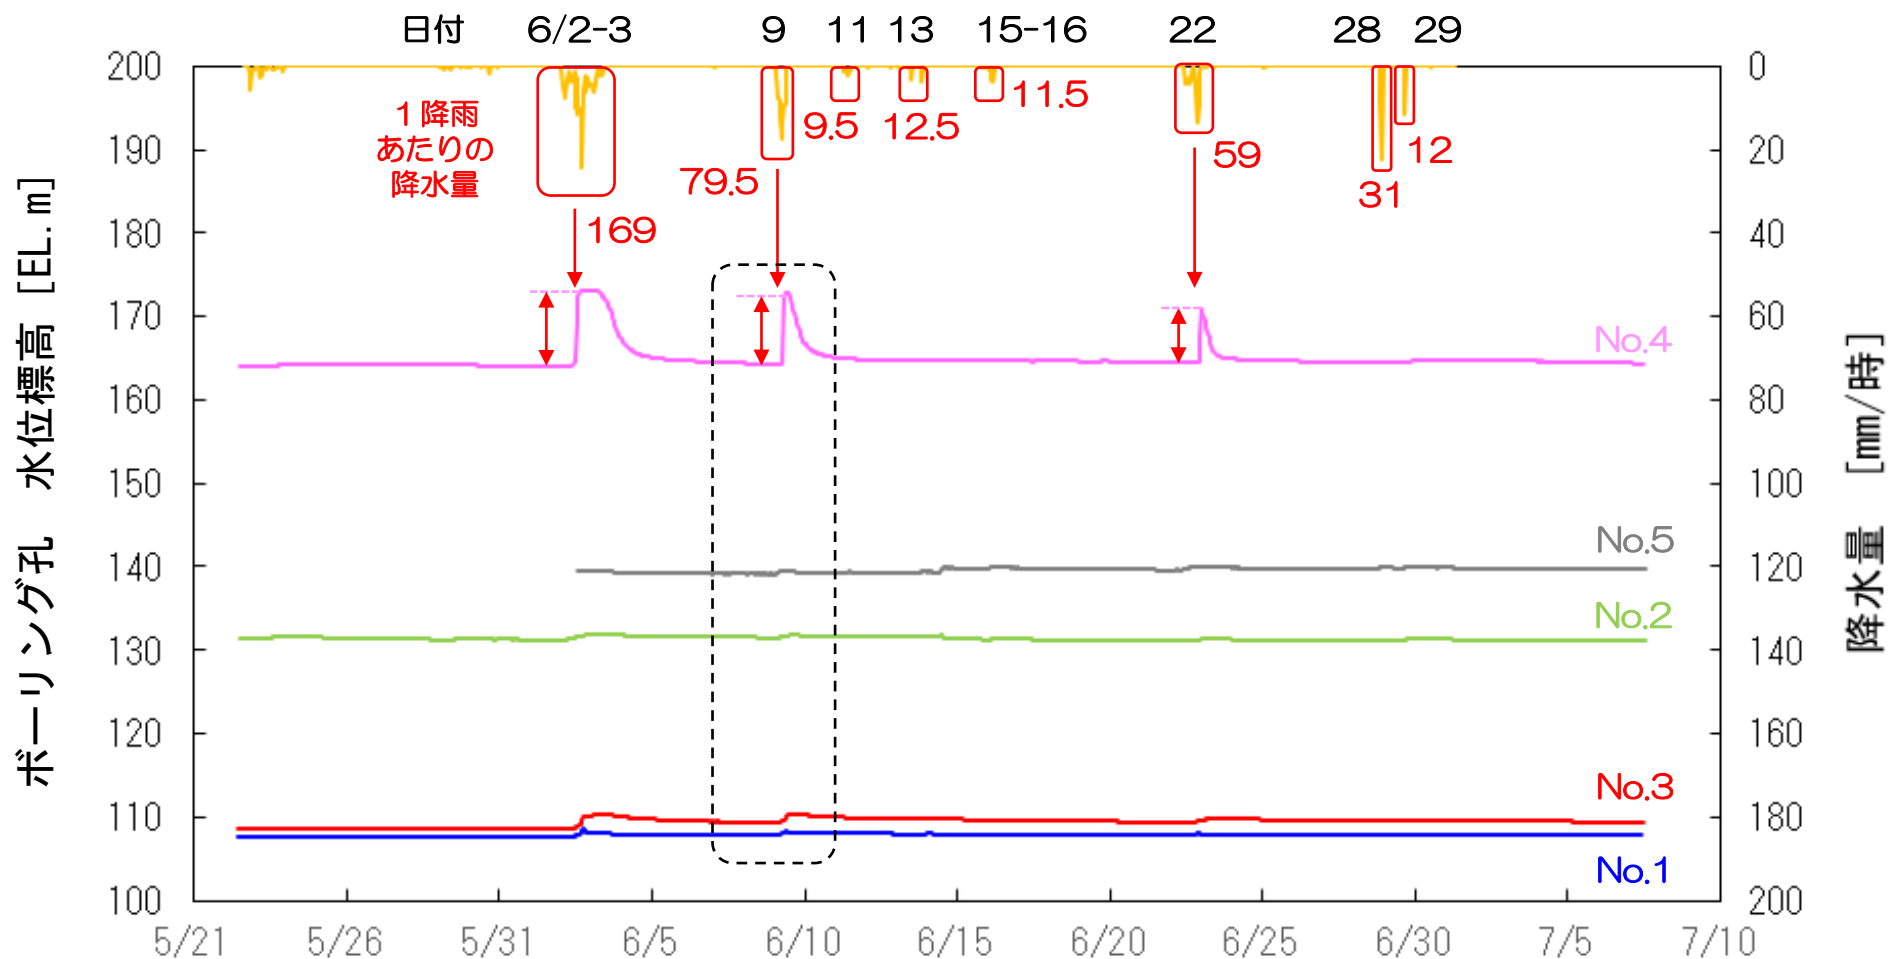
図2. 9 降水量と水位変化の推移

No.4ボーリング孔の水位は、降水量が多いときに大きな変動があることが確認された。
それ以外のボーリング孔の水位は、大きな変動を示していない

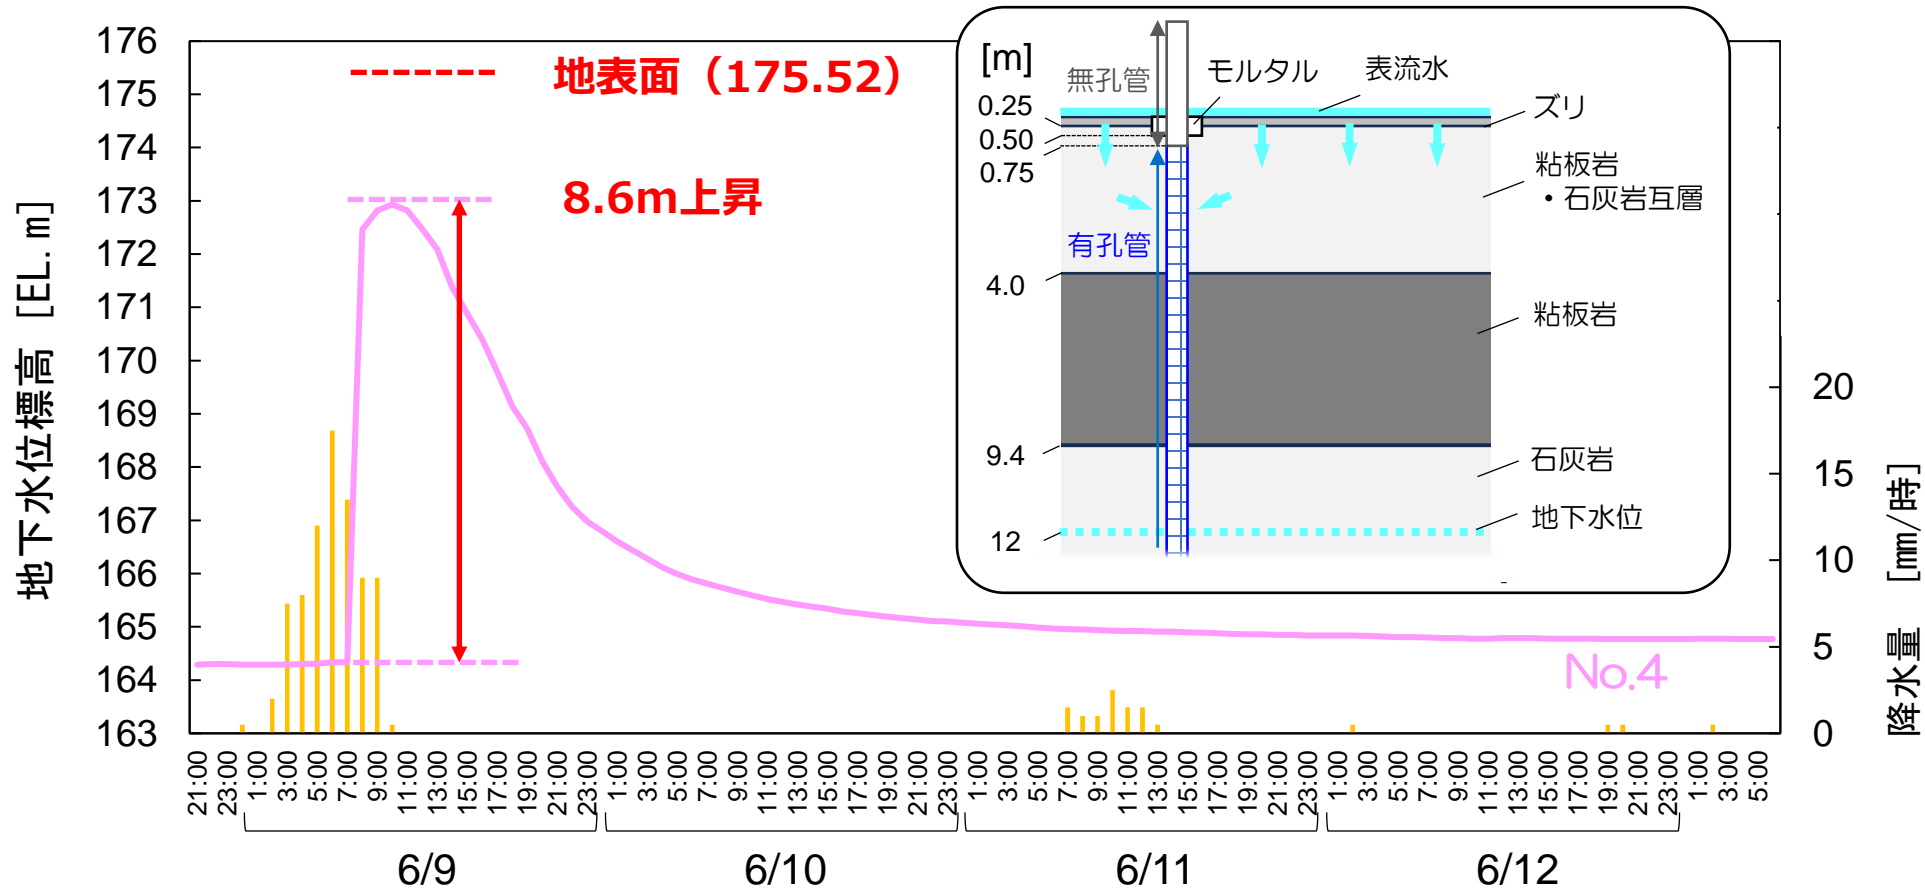
図2. 10 ボーリング孔 (No. 4) の地下水位の推移

No.4地下水位変動は、他のボーリング孔と比べ大幅な変動（8.6m）を示しており、ボーリング孔の設置状況から表流水の流入によると考えられる

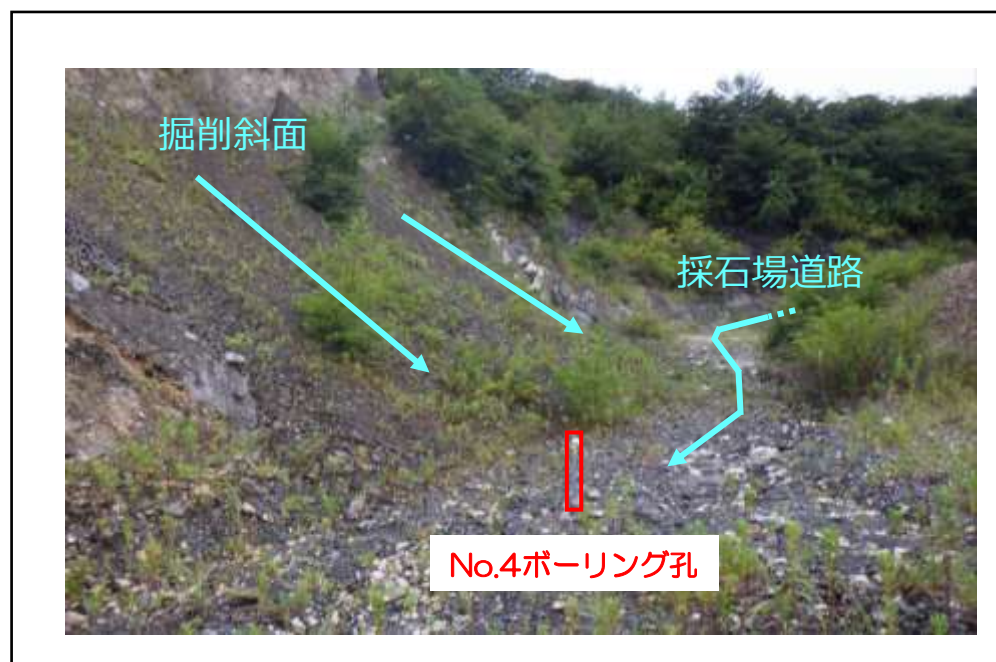
図2. 11 ボーリング孔 (No. 4) の周辺の状況

No.4ボーリング孔周辺は表流水が流れ込みやすい構造になっており、降水量が増加したときに地下水位が上昇したと考えられる
