## 新産業廃棄物最終処分場 地質調査業務委託

# 業務概要版

【令和5年11月】

茨城県常陸太田工事事務所

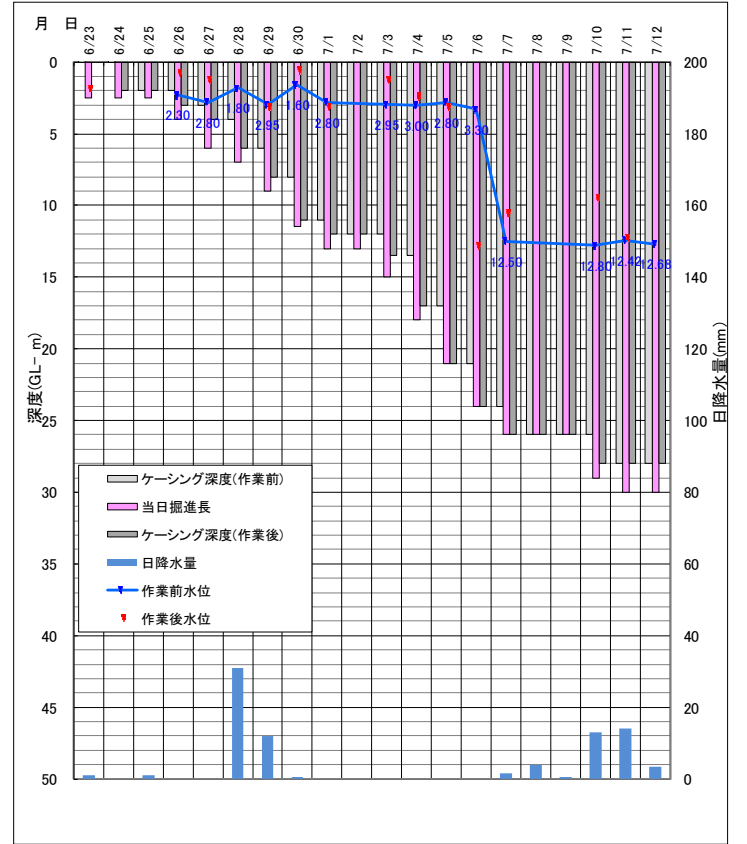
図 2.3 孔内水位変動図 (R5-No. 2 孔を例に)

ボーリング掘進時の作業前と作業後の孔内水位を、日々の掘進長とケーシング挿入深度、日降水量とともに整理し、各孔の地下水位の有無を確認した (図 2.3、表 2.3)。

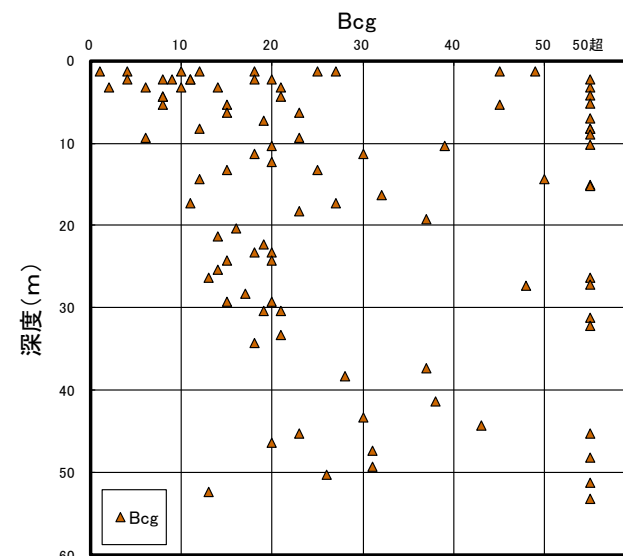
図2.4 N値分布頻度（Bcg）

標準貫入試験より得られたN値を地層毎に整理した（表2.4、図2.7）。埋土を構成するBcg（礫質土）とBcm（粗粒土）のN値は、礫当たりの異常値を除くと、Bcgで平均N値20、Bcmで10である（図2.4、図2.5）。N値は試験深度が深くなるに従い、大きくなる傾向が認められる（図2.6）。

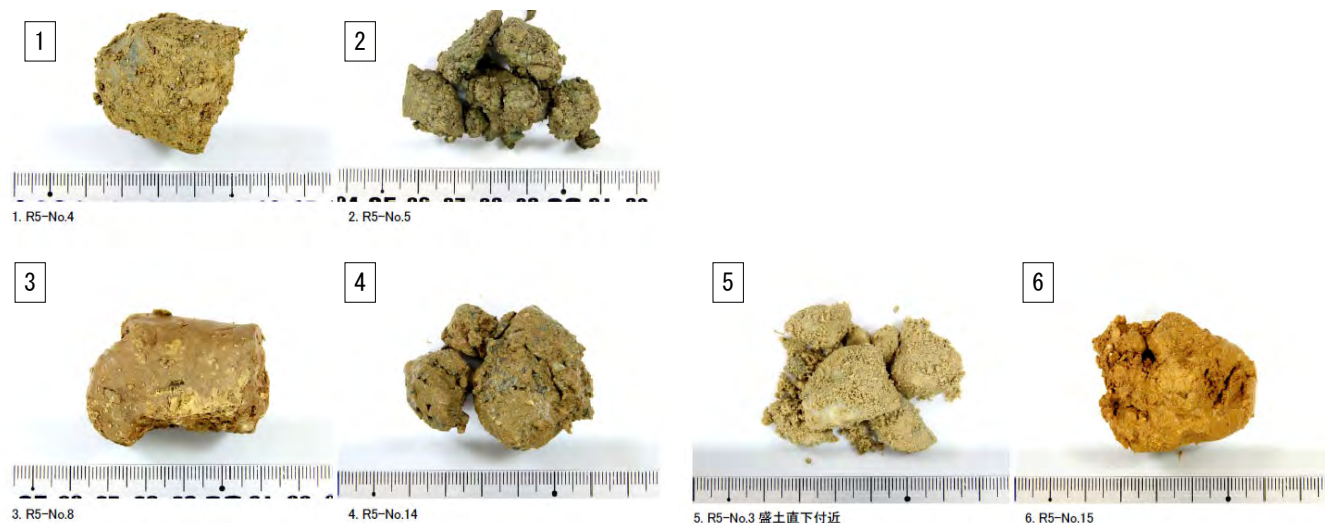
写真 2.3 X線回折試料写真

X線回折試料を写真2.3に、試験結果を表2.7に示す。

土中で酸化溶解する黄鉄鉱などの硫化鉱物は検出されなかった。一方、粘土鉱物には膨潤性を有するスメクタイトおよび緑泥石-スメクタイト混合層鉱物が確認された。膨潤性粘土鉱物は、多量に含まれる場合、スレーキングやそれに伴う泥状化を引き起こすことが知られている。しかし、分析試料におけるスメクタイト、緑泥石-スメクタイト混合層鉱物はきわめて微量の検出量であり、障害を引き起こすことは考えにくい。

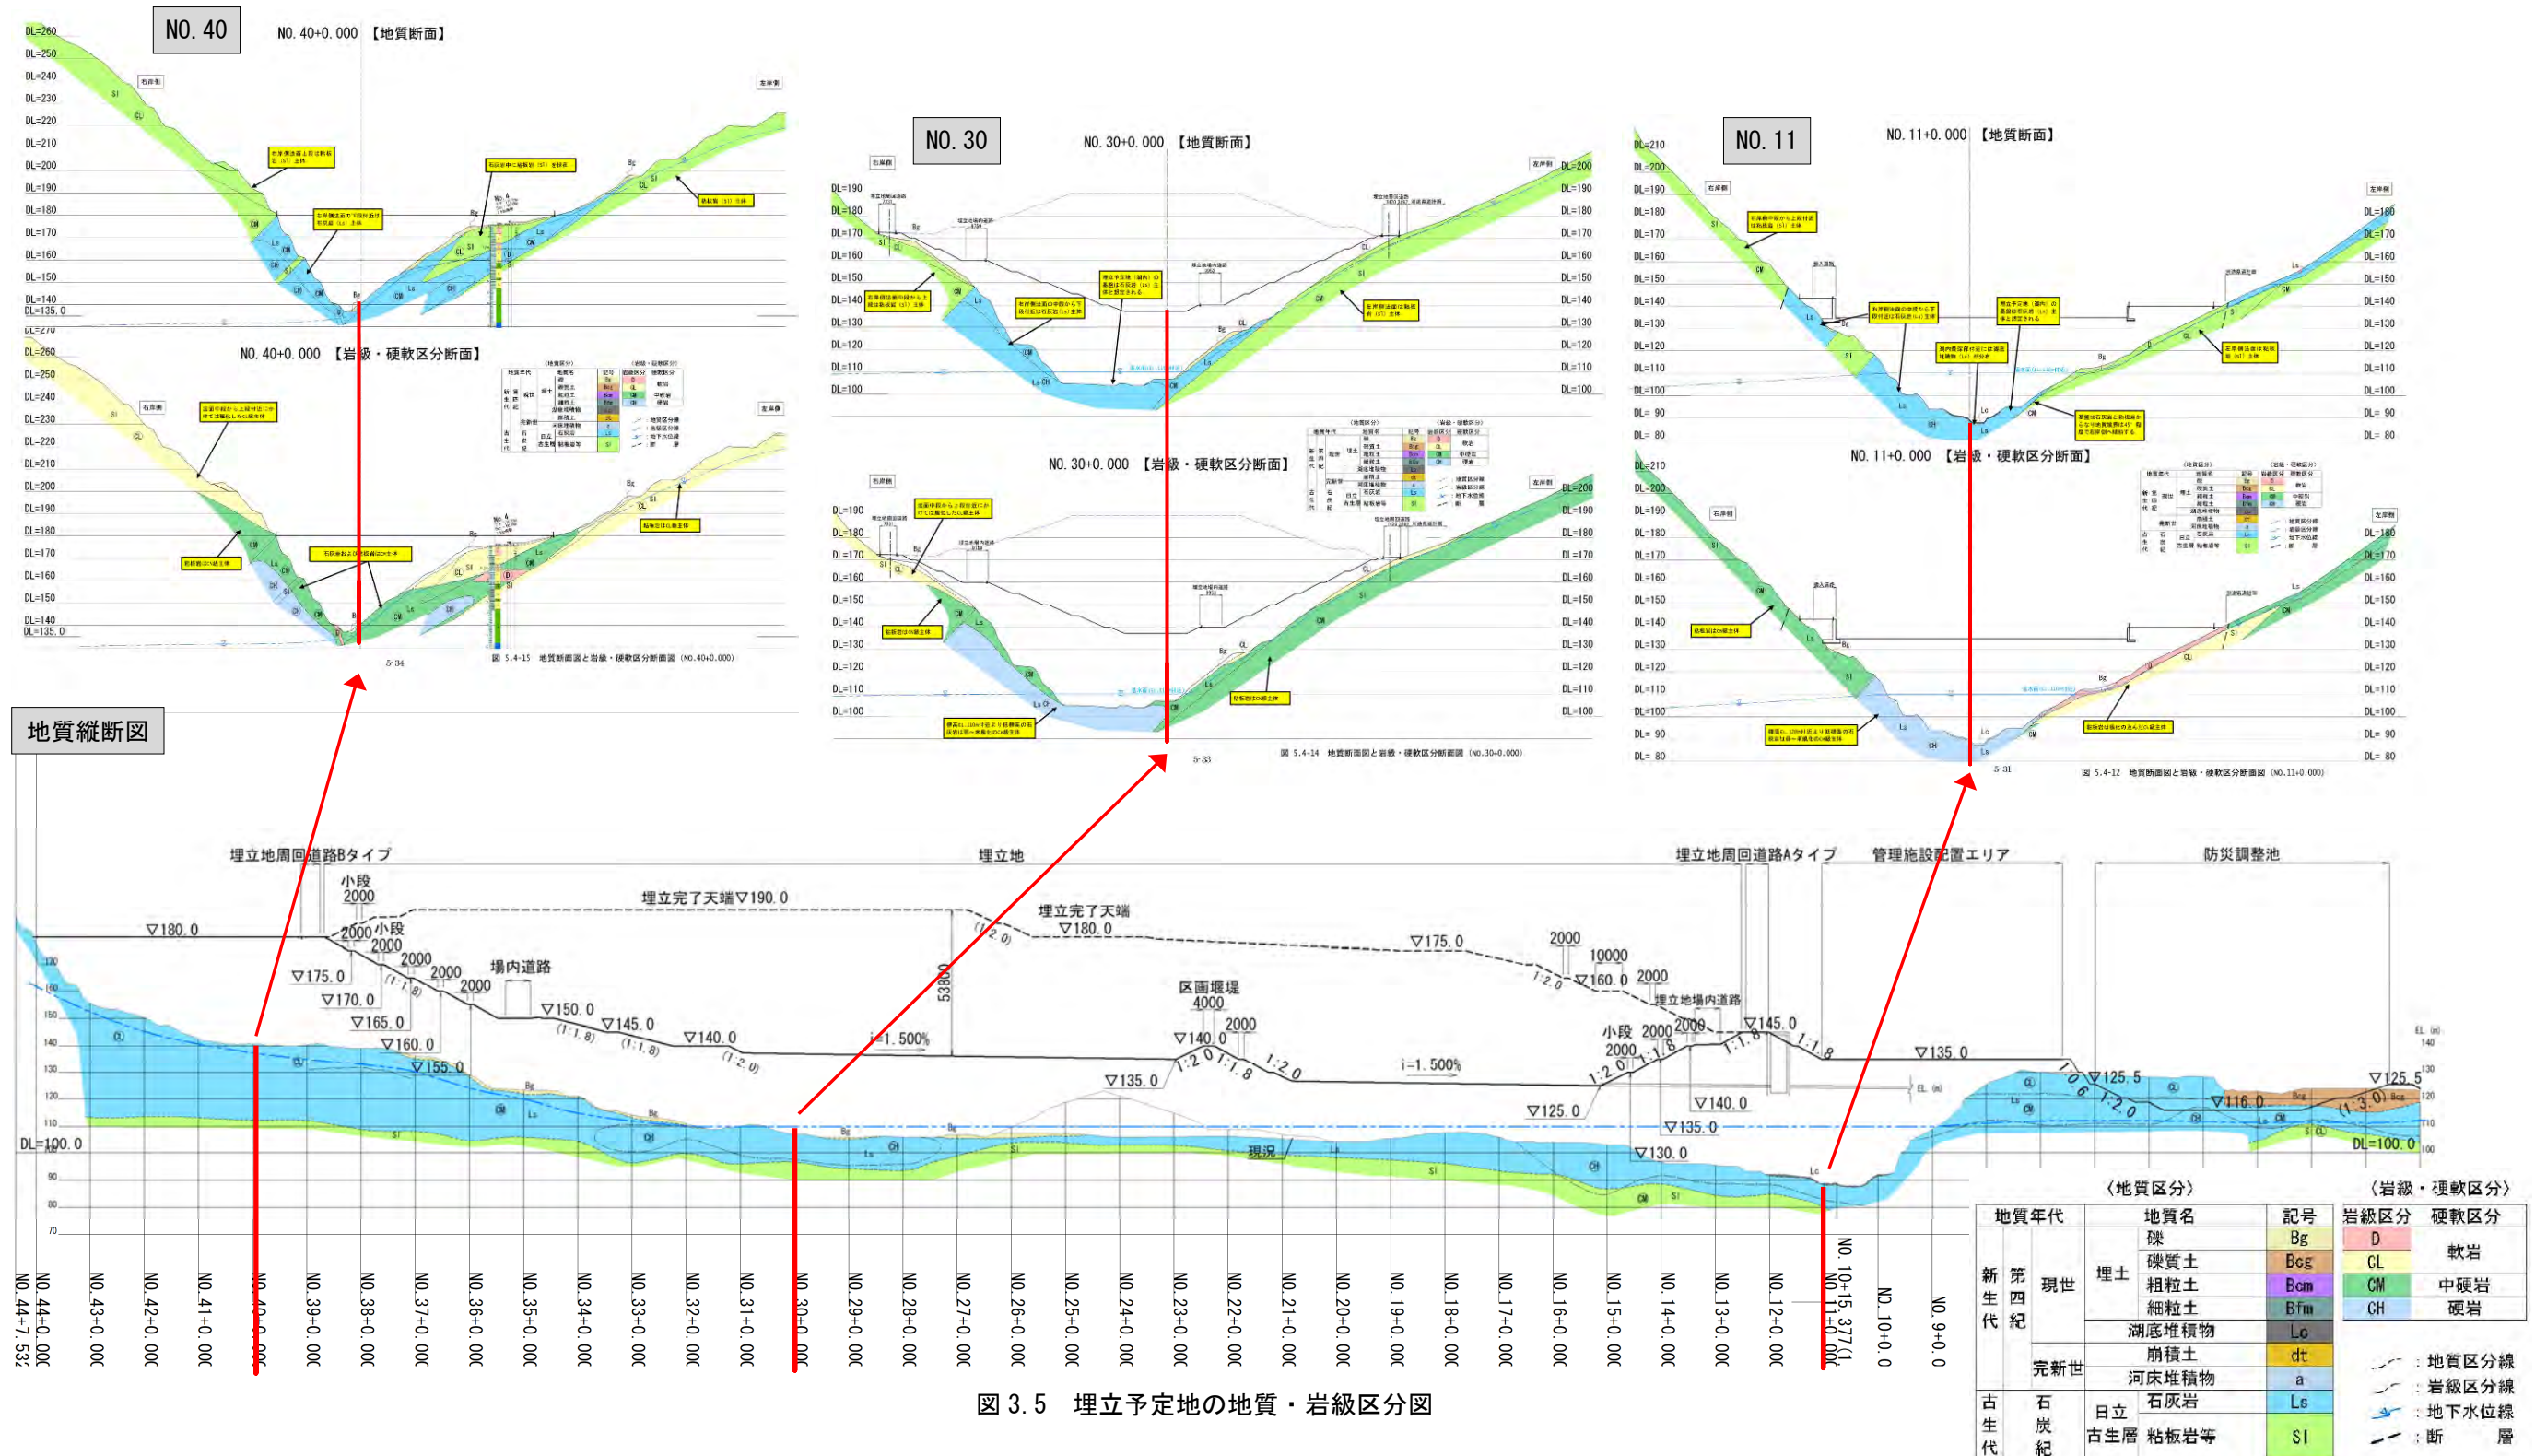
図 3.5 埋立予定地の地質・岩級区分図

基盤岩は主に石灰岩 (Ls) と粘板岩 (S1) で構成される。右岸法面下段から左岸法面下段付近にかけては石灰岩が、右岸法面上段と左岸法面中段から上段付近にかけては粘板岩が分布する。右岸側法面は受け盤、左岸側は流れ盤構造となっている。

湖底部周辺：弱～未風化の石灰岩からなる CH 級の良好な岩盤の分布が想定される (湛水のため詳細不明)。

右岸法面：北側 (NO. 18 断面付近まで) は CM 級主体、南側 (NO. 18 から NO. 44 断面付近) は風化または強風化した粘板岩からなる CL 級主体の岩盤が分布する。

左岸法面：北側から中央部 (NO. 27 断面付近) は CM 級主体、中央部 (NO. 27 断面付近) から南側 (NO. 44 断面付近) にかけては風化した粘板岩からなる CL 級主体の岩盤が分布する。

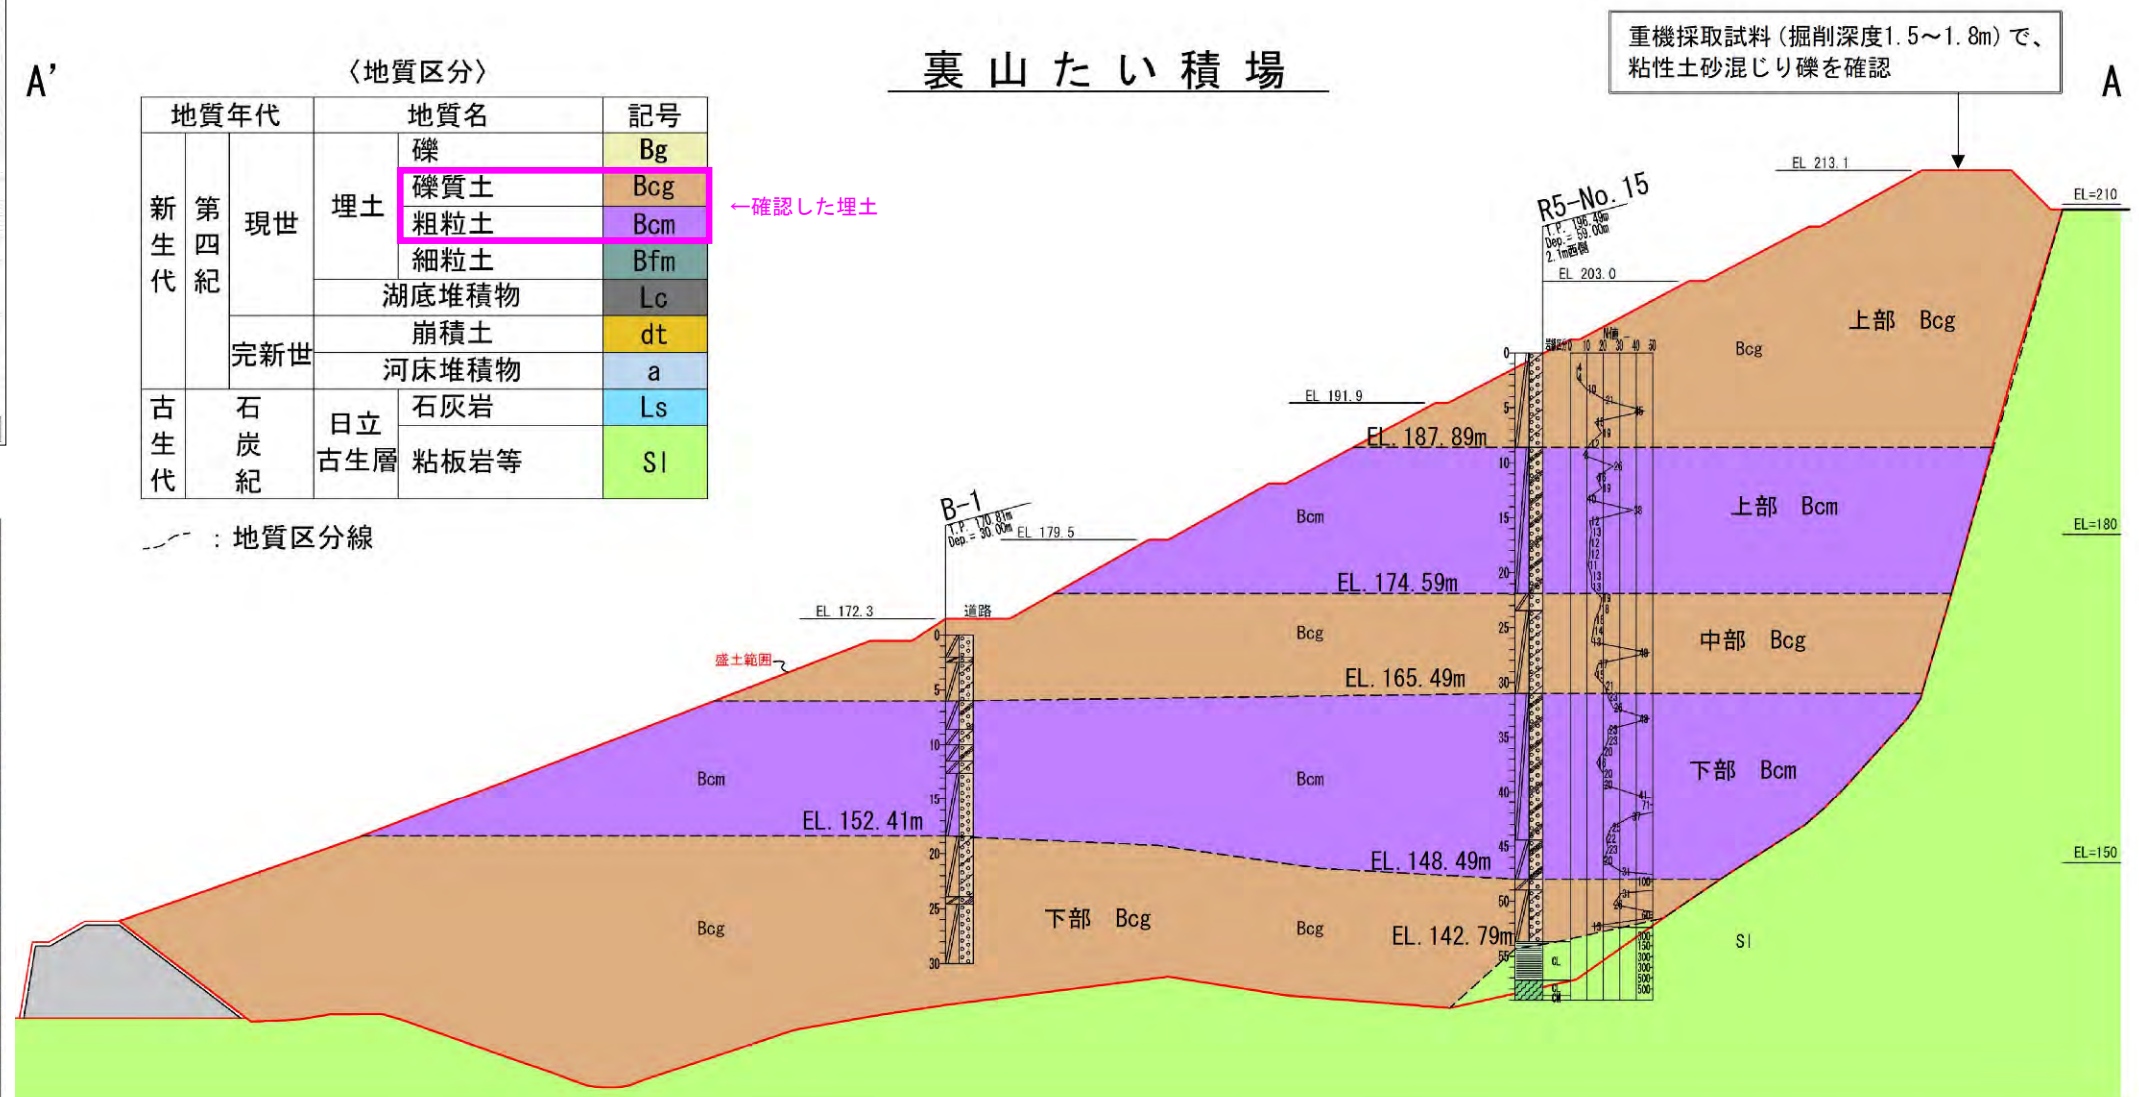
図 3.8 裏山堆積場の地質断面図と R5-No. 15 孔コア写真

基盤分布深度は、R5-No. 15 孔で EL. 142.79m (深度 53.7m)、既往 B-1 孔は掘削深度が短いため不明である。既往縦断面図から読み取られる埋土厚は最大で 55m 程度と考えられる。本堆積場では礫質土 (Bcg) と粗粒土 (Bcm) が互層状に分布することが想定される (図 3.8)。

孔内水位は、B-1 孔では確認されず R5-No. 15 孔では安定した水位としては確認されていない。地下水位は埋土内に分布せず、基盤岩内に分布すると想定される (埋土端部付近については不明)。

※赤色の横断形状は「太平田鉱山たい積場実測図 裏山たい積場断面図(日立セメント株式会社)」より
