新産業廃棄物最終処分場の整備状況について

新産業廃棄物最終処分場の工事の進捗状況等について

現地説明資料

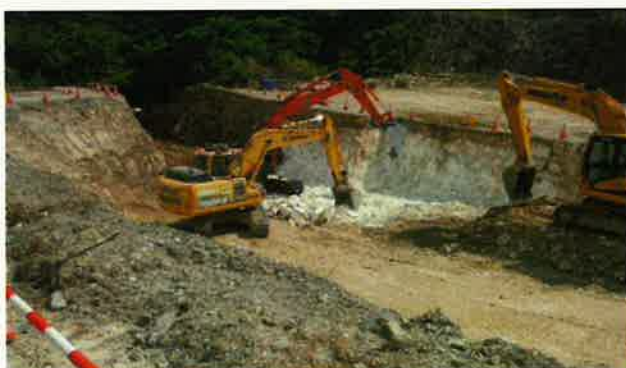
整備地（日立市諏訪町地内）：令和6年8月9日撮影

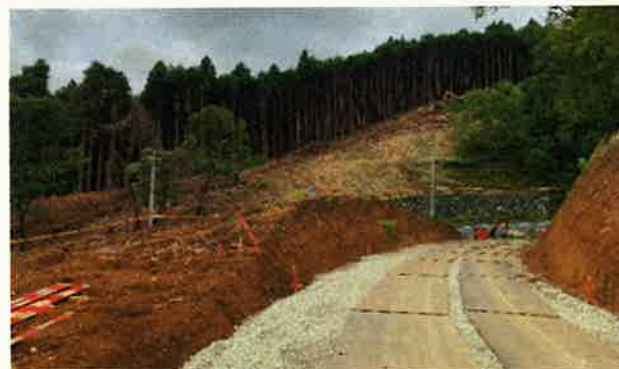
山側道路側現地（日立市大久保町地内）：令和6年8月21日撮影

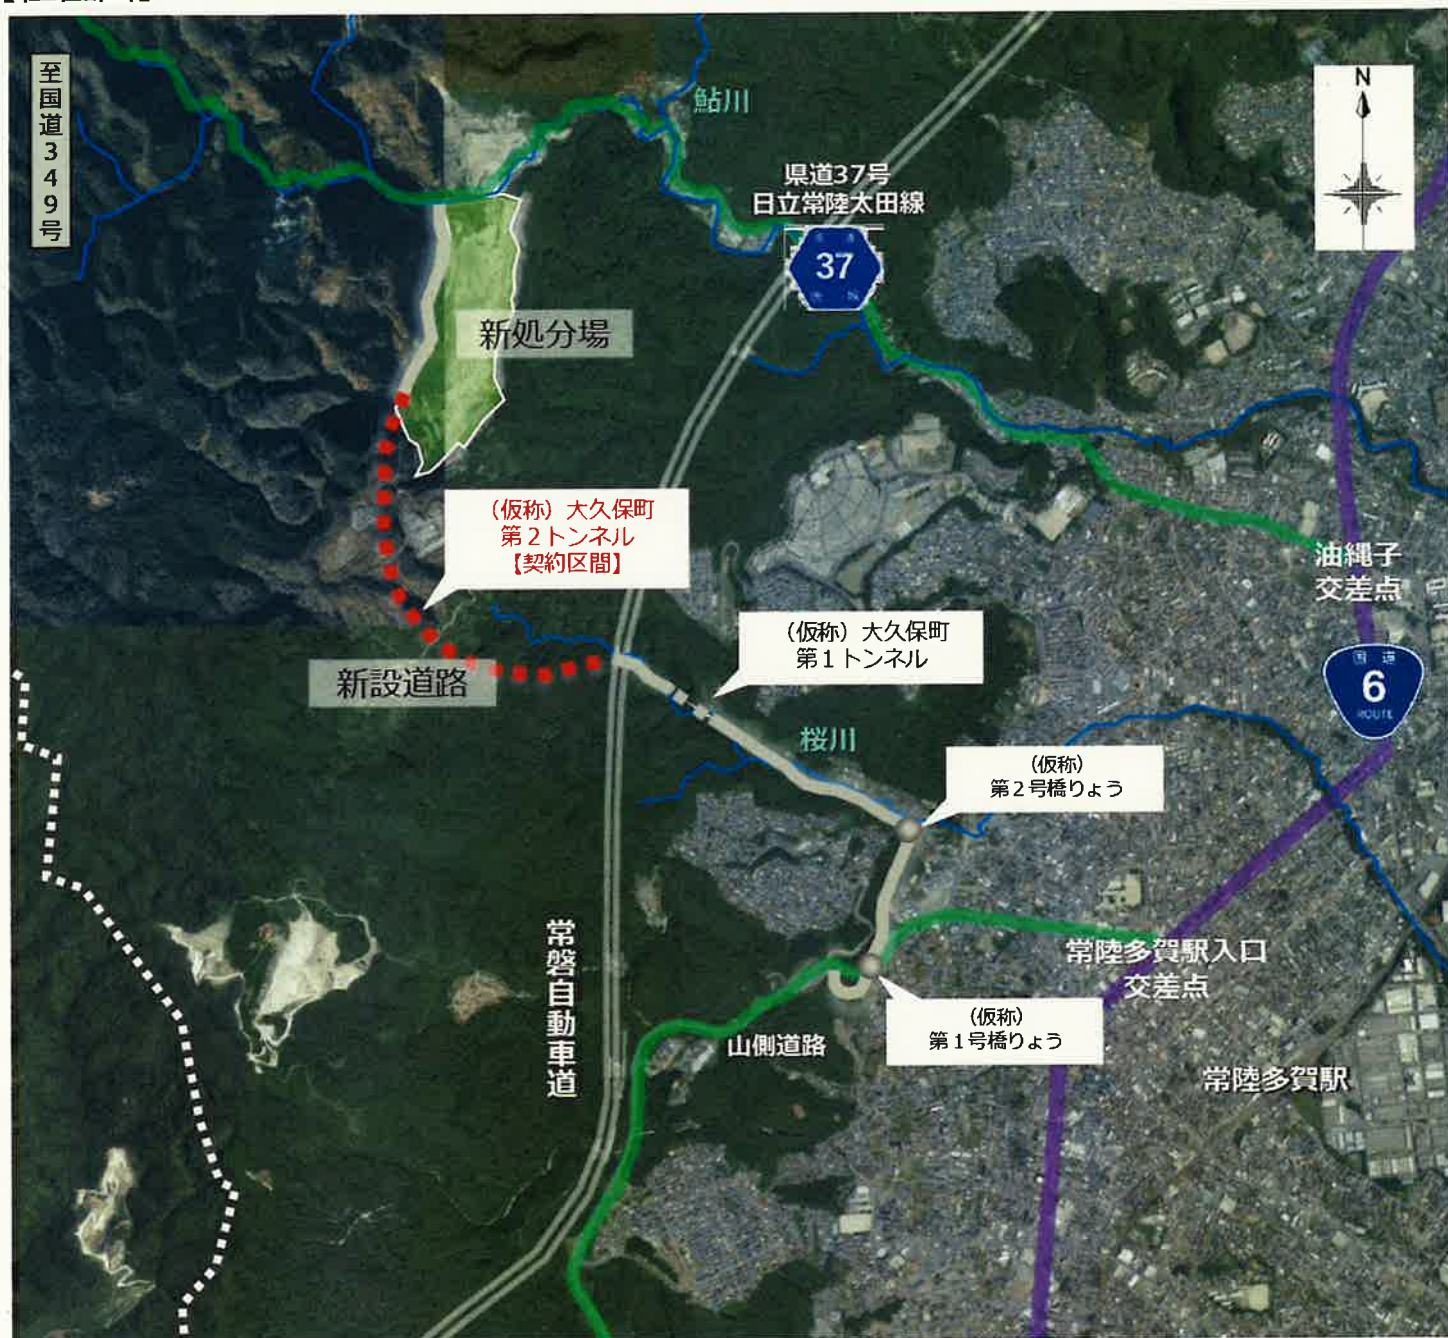
【位置図】

- ① 道路種類 県道(日立常陸太田線)
- ② 事業区間 日立市大久保町～同市諏訪町
- ③ 延長 約4km
- ④ 幅員 9m(車道3m×2、歩道2m、路肩0.5m×2)
- ⑤ 主な施設 橋りょう 2橋(第1号・第2号)
トンネル 2箇所(第1・第2)

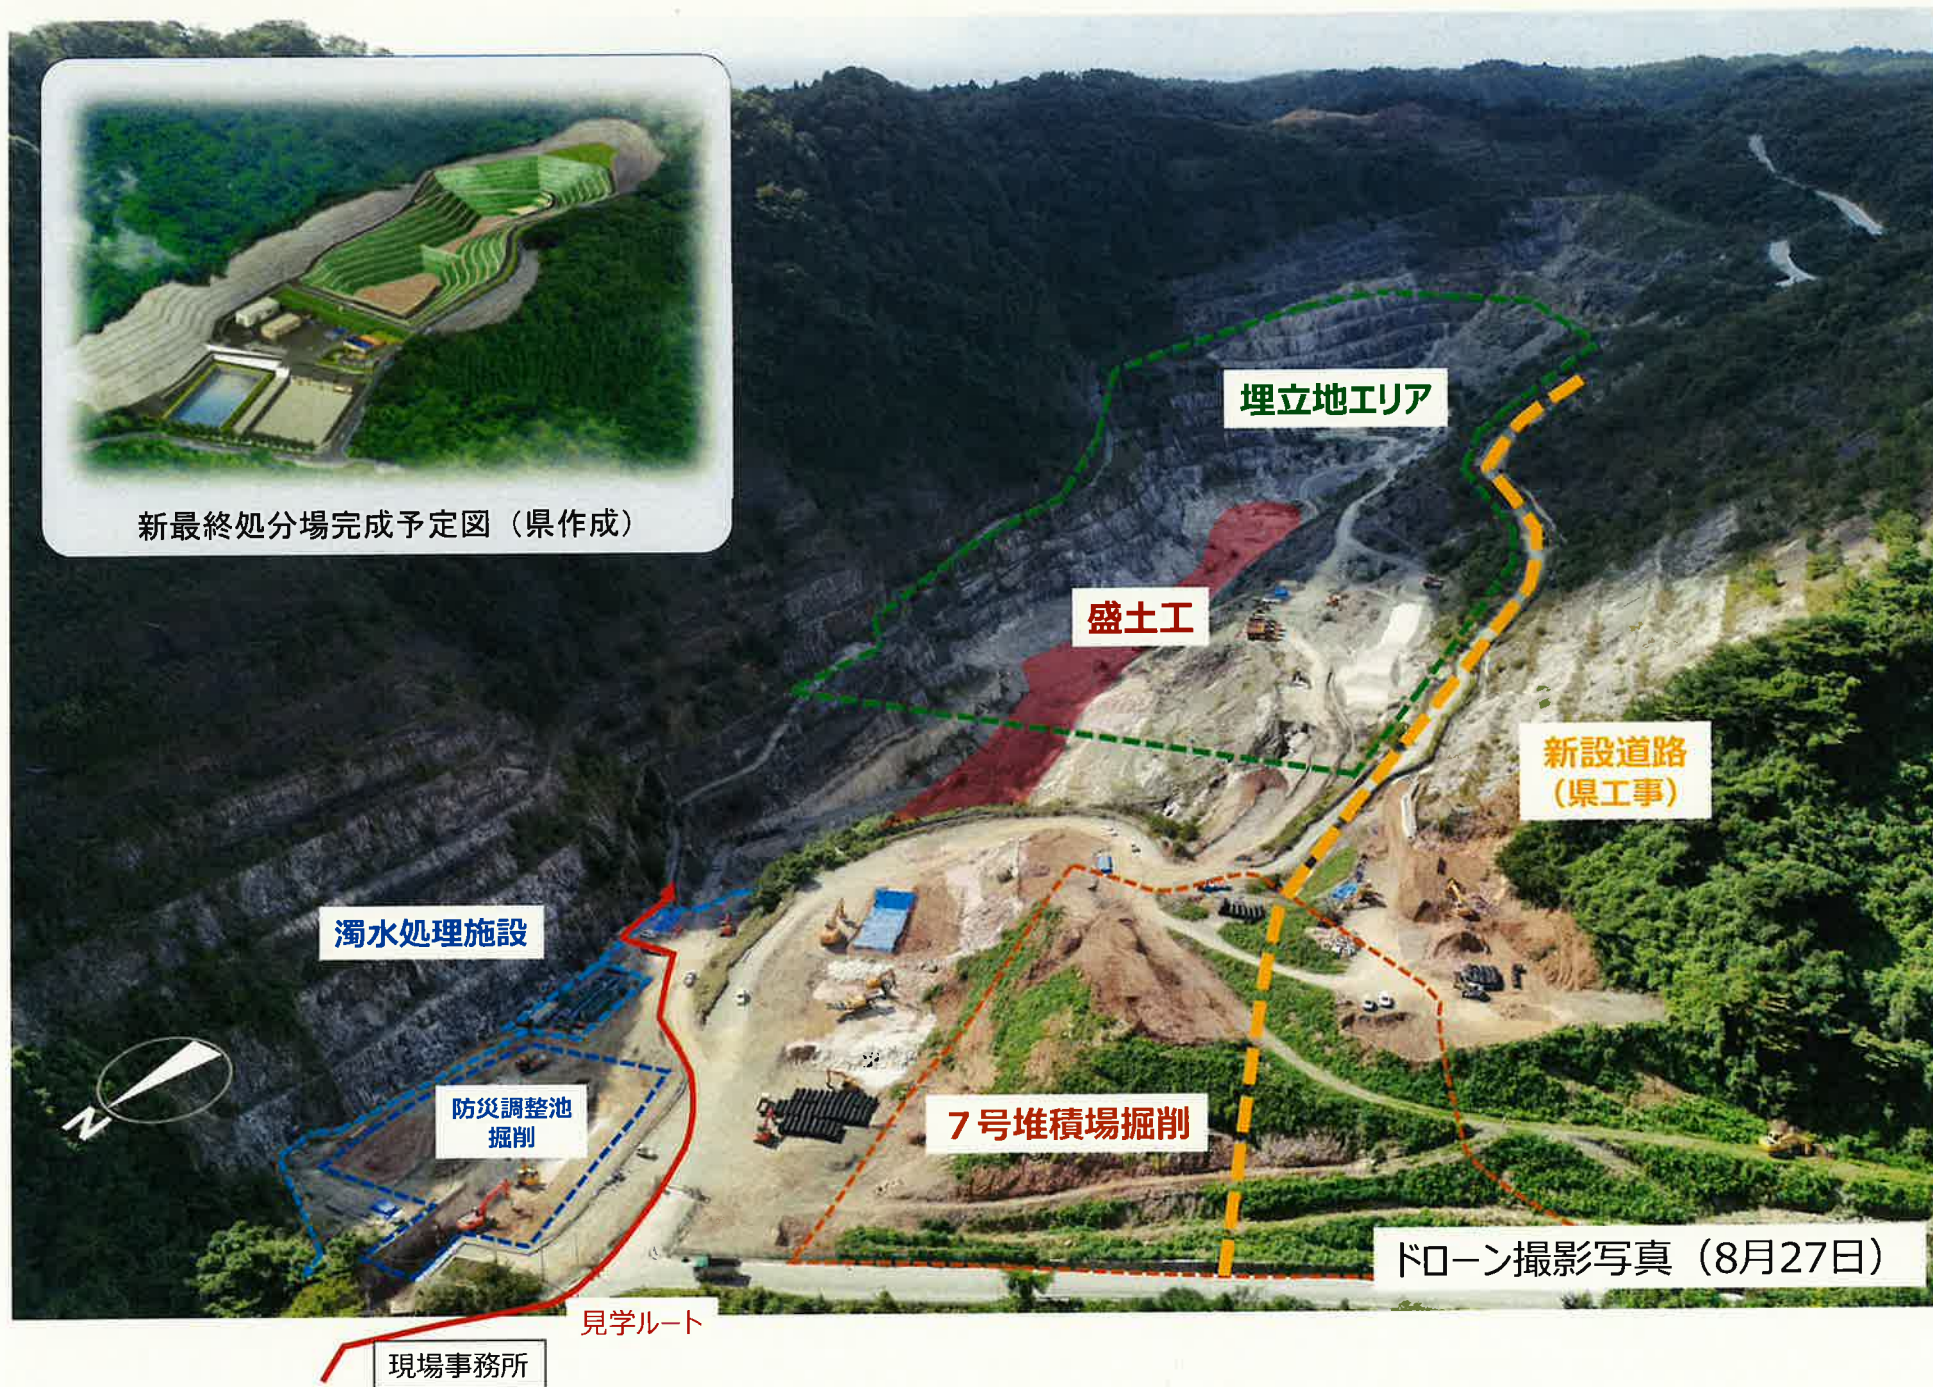
新最終処分場完成予定図 (県作成)

埋立地エリア

盛土工

新設道路
(県工事)

濁水処理施設

防災調整池
掘削

7号堆積場掘削

ドローン撮影写真 (8月27日)

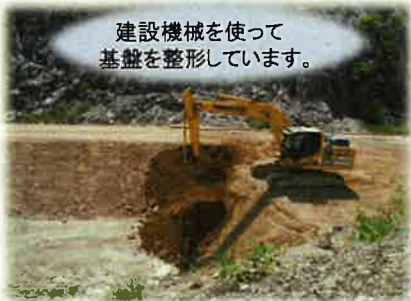
建設機械を使って基盤を整形しています。

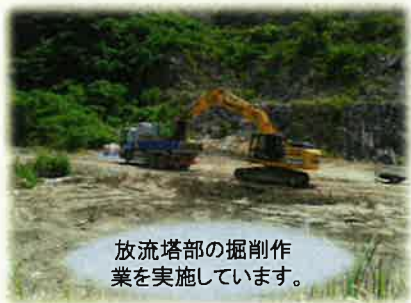
放流塔部の掘削作業を実施しています。

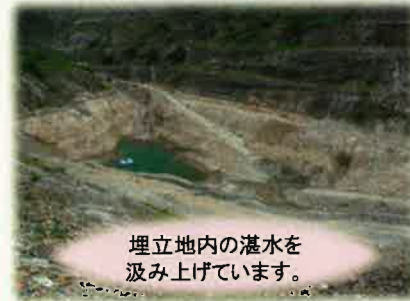
埋立地内の湛水を汲み上げています。

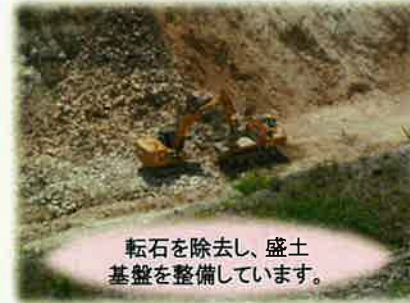
転石を除去し、盛土基盤を整備しています。

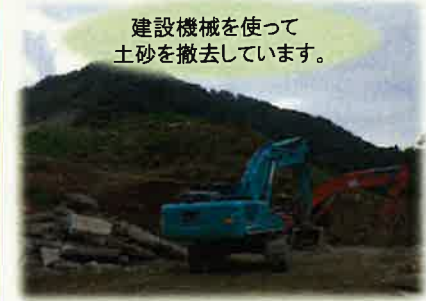
建設機械を使って土砂を撤去しています。

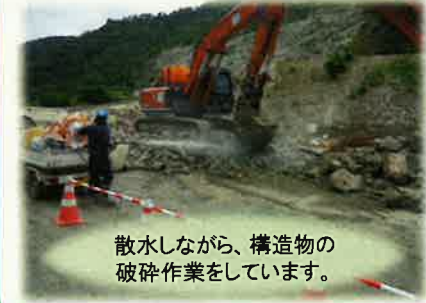
散水しながら、構造物の破碎作業をしています。

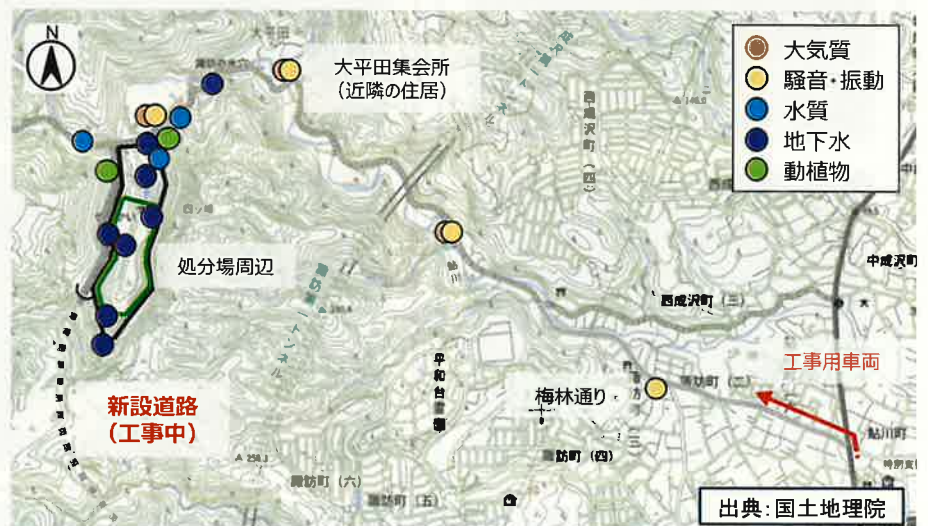
処分場建設工事中の環境モニタリング実施地点

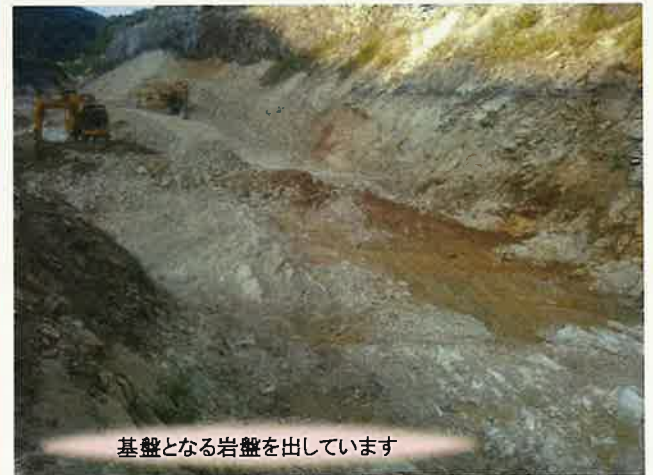
基盤となる岩盤を出しています

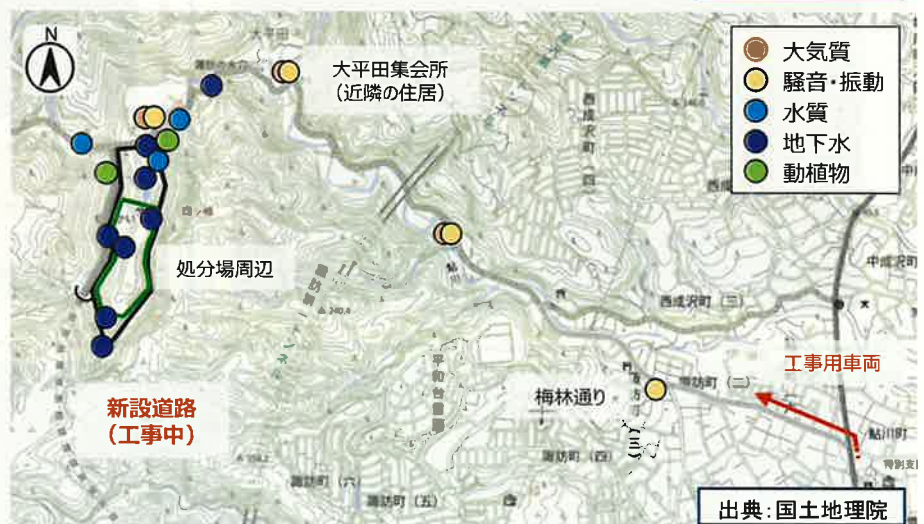
処分場建設工事中の環境モニタリング実施地点

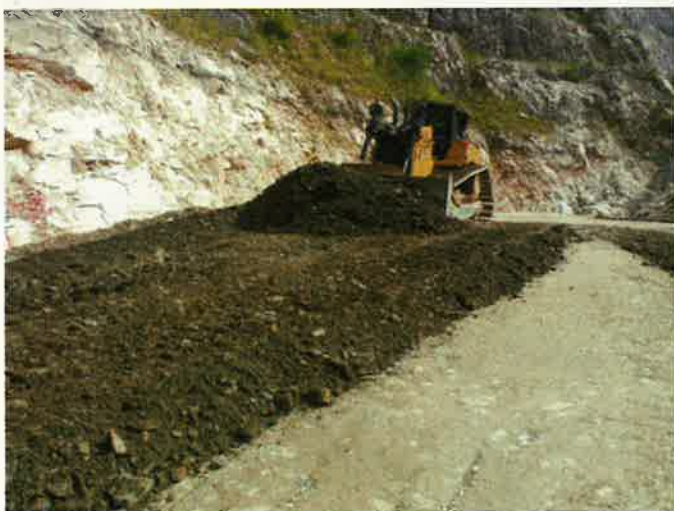
現在、廃棄物を埋め立てる予定の敷地部分の造成工事を進めています。“ズリ”と呼ばれる盛土材料を締め、何層にも重ねることで、敷地部分が埋め立てる廃棄物の重さに耐えられるように造成しています。具体的には、ブルドーザーで盛土材料を均一な厚さに敷均し、次に振動ローラーによる締めを行っています。詳しい工事の方法については、裏面に掲載しています。

ブルドーザーでの盛土材料の敷均し

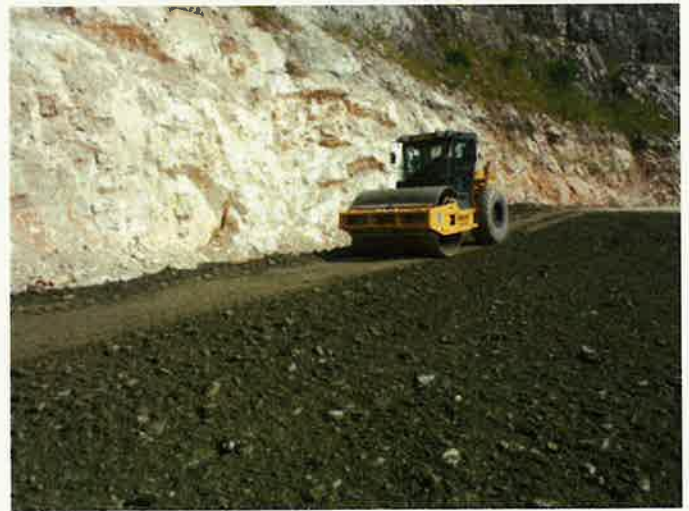
振動ローラーでの締め

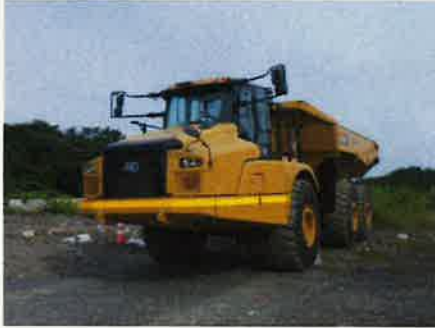
ア-ティキュレートダンプ

240万m³という大規模な盛土を実施するため、通常より運搬能力の高いア-ティキュレートダンプを使用します。

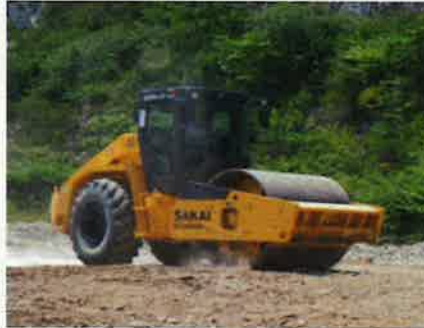
振動ローラー

盛った土に振動を与え、土を締め固めます。締固めに必要となる通過回数は、人工衛星により管理しています。

工事では、振動ローラーが間違いなく、締固めに必要な回数を通じたか確認するため、人工衛星による測位を利用した「TS-GNSS」と呼ばれる技術を利用して、振動ローラーの通過回数を管理しています。

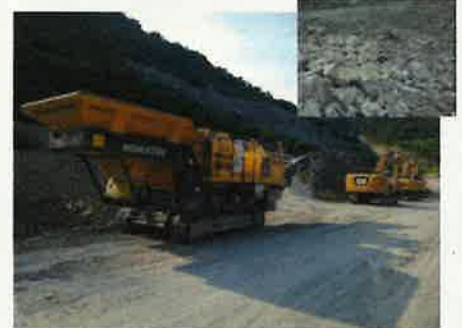
自走式破砕機

場内の巨石は、本来撤去が必要ですが、自走式破砕機で細かく破砕することで、盛土の材料として活用できます。

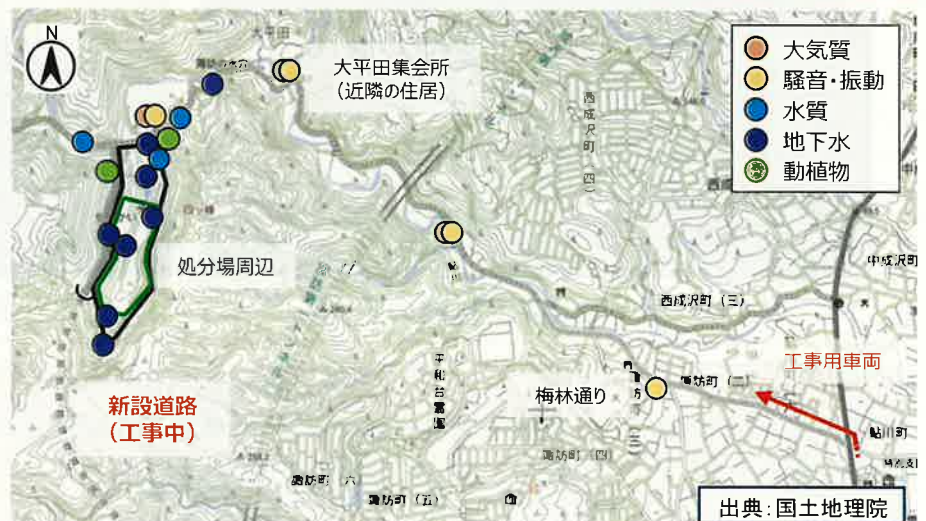
処分場建設工事中の環境モニタリング実施地点
