暦の上では晩秋となり、吹く風が涼しくなってきました。街や山の木々も段々と色付き、季節の移り変わりを感じます。工事現場では、近くの堆積場から盛土の材料を運搬する仮設道路工事が始まりました。また、安全な工事の実施のために、施工方法などを検討するワーキンググループを開催しましたので、お知らせいたします。

盛土材を運搬する仮設道路工事を開始

施工管理ワーキンググループを開催

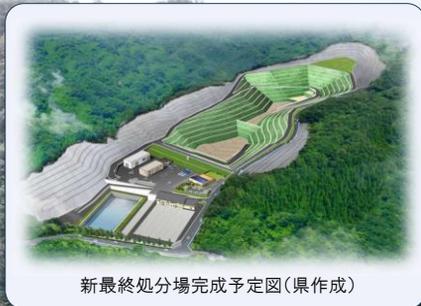
新最終処分場完成予定図(県作成)

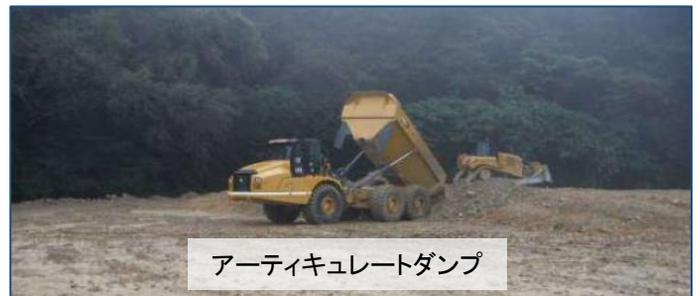
仮設道路は、アーティキュレートダンプと呼ばれる大型のトラックが往来するため、最大15m幅の道路を計画しています。

アーティキュレートダンプ

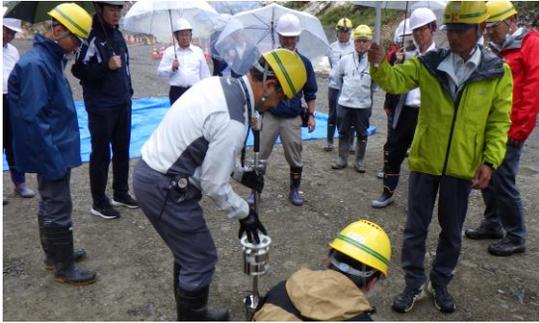
① 処分場の敷地造成の方法の検討

処分場の敷地造成では、堆積場のズリを盛土の材料として活用することや搬入された廃棄物の荷重が加わることを考慮し、最適な工事の施工方法や品質管理の方法について検討を行いました。

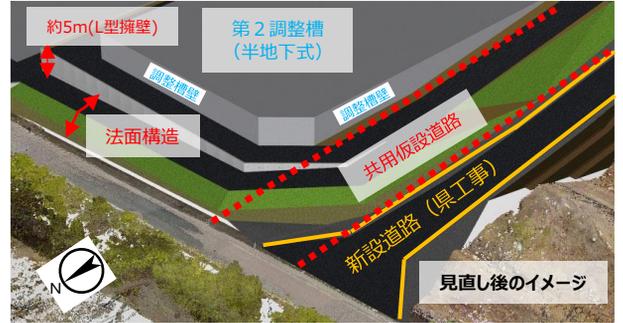
② 浸出水処理施設周辺の擁壁構造の変更

新設道路工事との共用仮設道路の設置による工事の円滑化や交差点での安全性向上などの観点から、当初設計していた高さ約10mの擁壁構造を低くするなどの見直しを行いました。

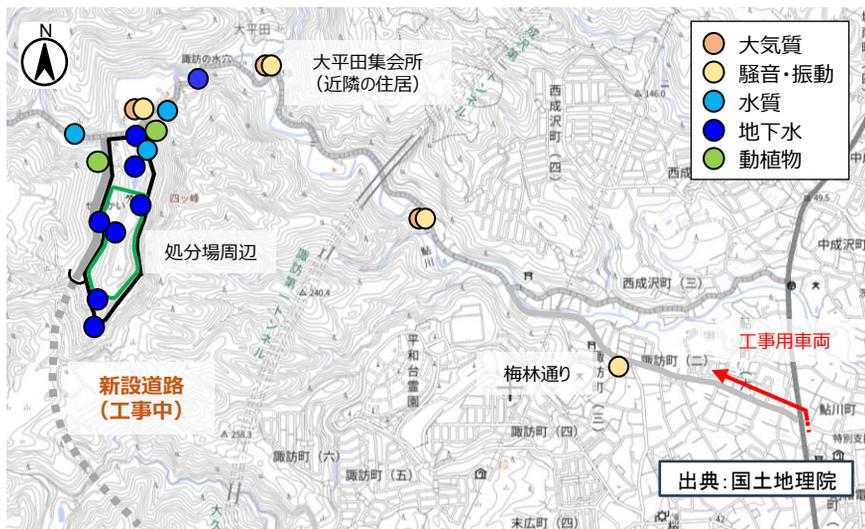
処分場建設工事中の環境モニタリング実施地点
