防災調整池の放流塔の整備状況

処分場埋立地底部の遮水構造の試験施工を実施

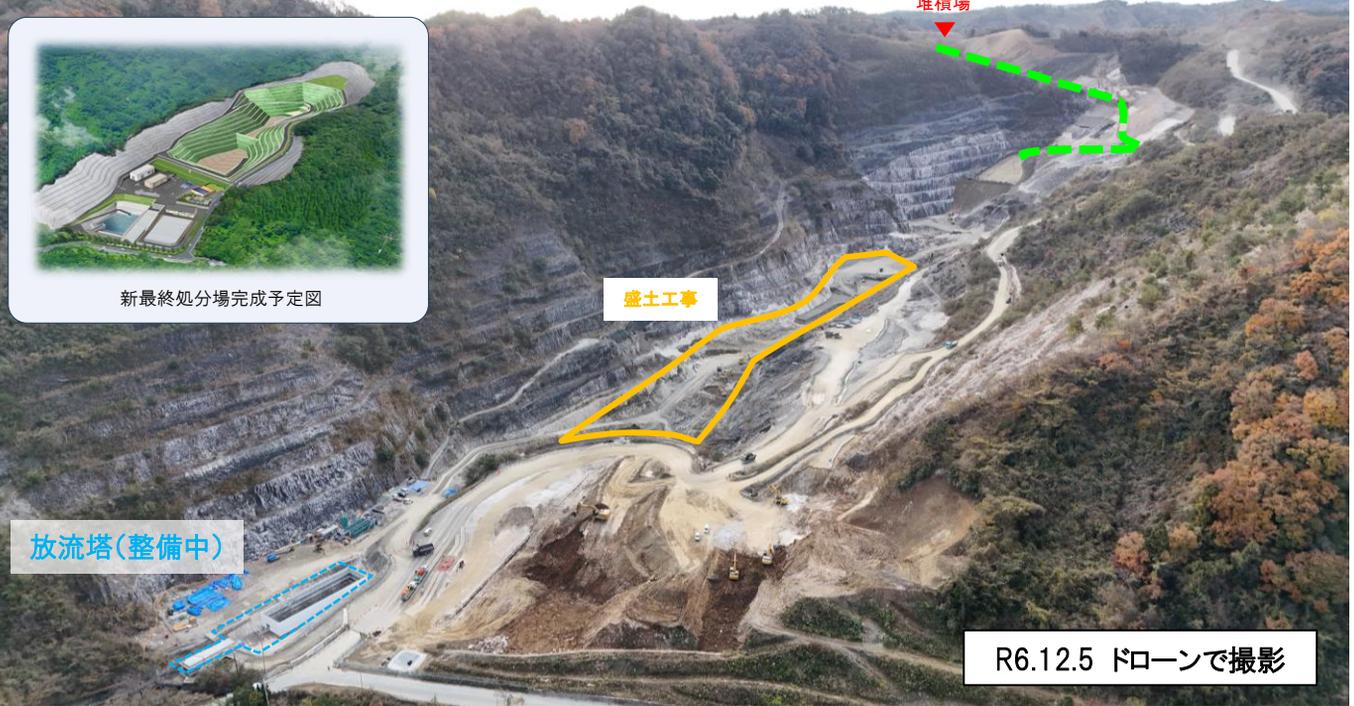
処分場北側の防災調整池では、鮎川への雨水の放流量を調節する放流塔を整備しています。雨水の流れとしては、処分場埋立地の外側に降ったゴミに触れていない雨水は、まず、防災調整池に集まり、その後、放流塔で流量の調整を行い、放流塔出口のボックスカルバートを通して鮎川へ放流されます。

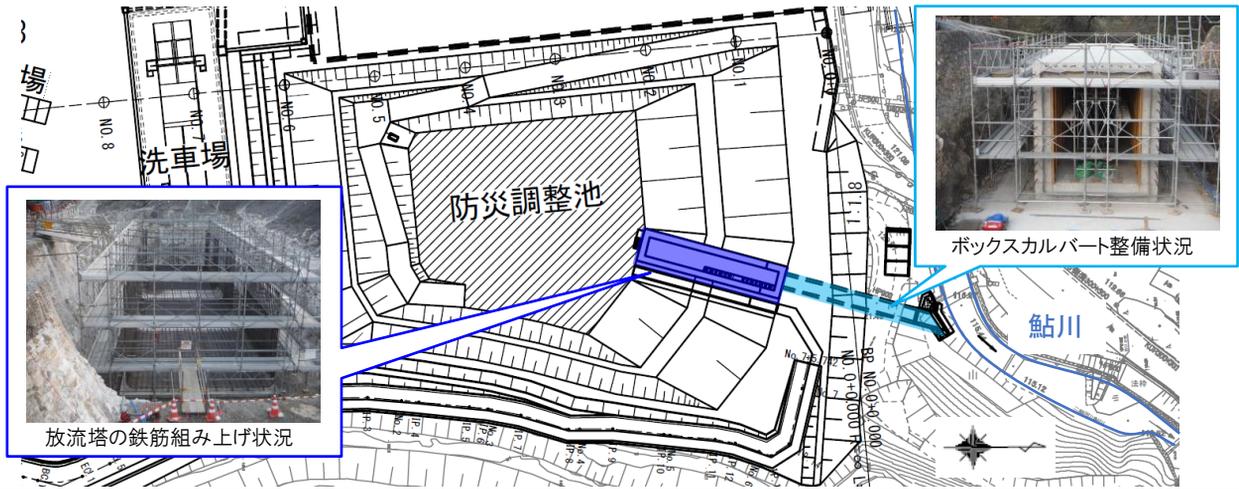
カルバートとは暗渠（地中に埋められた水路のようなもの）のことです。ボックスカルバートは、コンクリート製の構造物で箱型をしており、水路以外に道路などにも使われています。

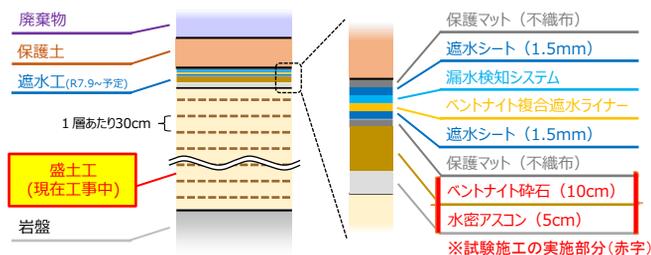
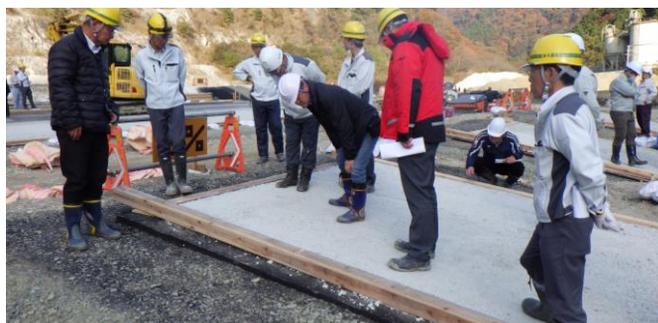
最終処分場の埋立地底部の概略構造

処分場埋立地底部には、廃棄物に触れた雨水が地下に浸透しないように遮水構造を整備します。12月3日、施工管理ワーキンググループの座長である早稲田大学の小峯教授の立合いのもと、遮水構造のうち水密アスファルトコンクリートとベントナイト砕石の部分についての試験施工を実施し、施工方法や品質管理方法の助言をいただきました。

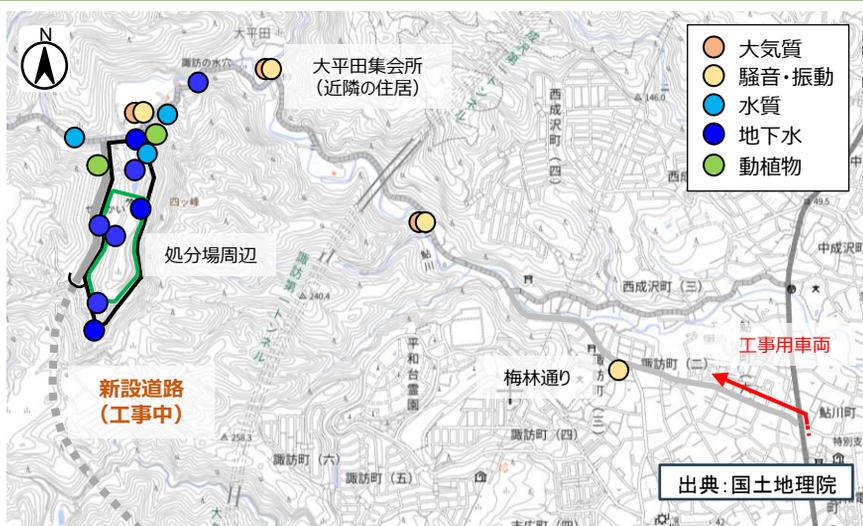
処分場建設工事中の環境モニタリング実施地点

工事現場からの雨水排水を測定したところ、工事の影響はほとんどなく、すべての測定項目で基準未満でした。

処分場周辺に設置しているモニタリング井戸の水質を測定したところ、工事の影響はほとんどないことを確認しました。
