令和 6 年環境モニタリング結果及び 令和 7 年度計画について (概要版)

令和 7 年 3 月 8 日
一般財団法人 茨城県環境保全事業団

令和6年 環境モニタリング結果の概要

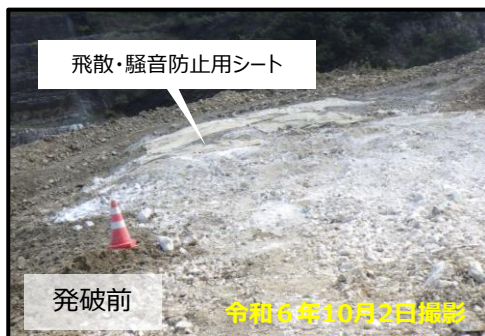
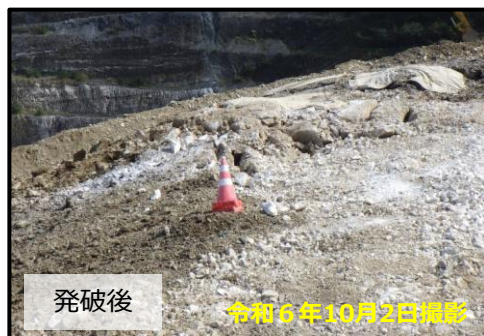
項目	基準値 (火薬学会提言値)	予測評価結果	測定結果
騒音	86dB (暗騒音(56dB)+30dB)	○ 80dB	○ 46dB
振動	60dB (暗振動(<30dB)+30dB)	○ 57dB	○ 34dB

仮設道路付近での発破の様子

騒音： L_A (騒音レベル) = $114.7 + 13.0 \log W - 20 \log D$ -L
振動： V (加速度) = $K \times W^{3/4} \times D^{-2}$
 V_L (振動レベル) = $20 \log V + 83$

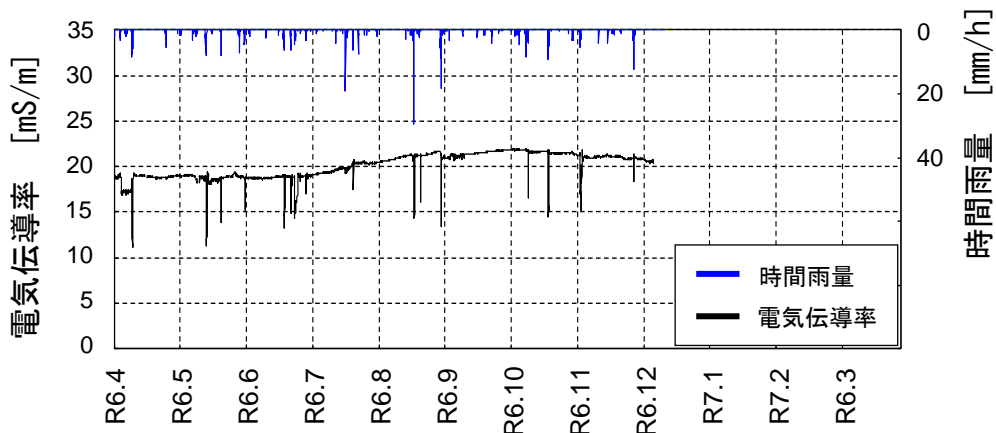
図 下流側モニタリング井戸の電気伝導率の連続測定結果

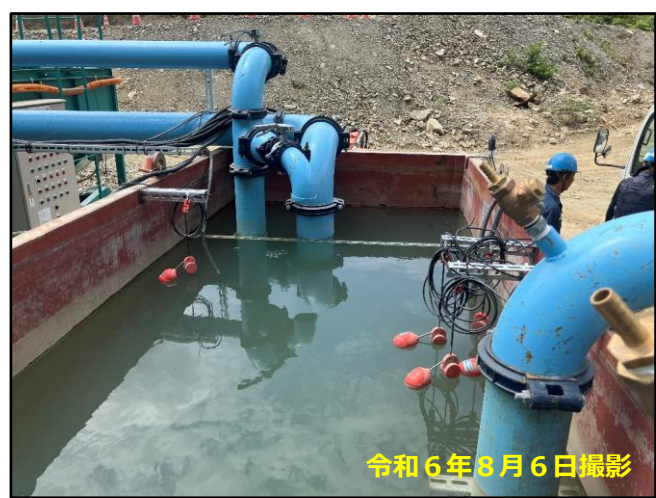
令和6年8月6日撮影

濁水処理プラント出口の水槽の状況

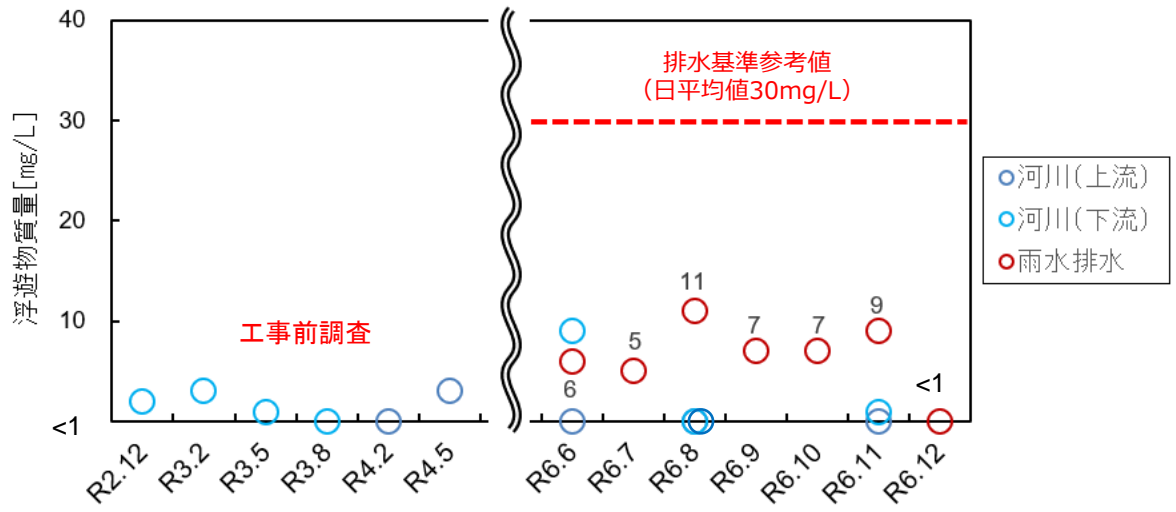
図 雨水排水及び河川の浮遊物質量の推移

調査項目 (抜粋して記載)	単位	排水基準※1	雨水排水 令和6年	環境基準	上流		下流	
					工事開始前	令和6年	工事開始前	令和6年
水温	℃	-	19.9~21.0	-	7.2~14.6	20.3~20.9	5.9~20.2	20.3~21.0
水素イオン濃度	-	5.6-8.6	7.1~8.4	-	8.1~8.2	7.7~8.1	8.1~8.3	7.7~8.1
生物化学的酸素要求量(BOD)	mg/L	25(20)※2	N.D.	-	0.5~0.7	N.D.	N.D.~1.2	N.D.
浮遊物質	mg/L	40(30)※2	5~11	-	N.D.~3.0	N.D.	N.D.~3	1~9
n-ヘキサン抽出物質(鉱油類)※	mg/L	-	-	-	1.2~1.8	N.D.	N.D.	N.D.
n-ヘキサン抽出物質(動植物油脂類)	mg/L	-	-	-	-	N.D.	N.D.	N.D.
亜鉛	mg/L	-	-	-	N.D.	0.003~0.007	N.D.	0.003~0.004
溶解性マンガン含有量	mg/L	1	N.D.~0.2	-	-	-	-	-
大腸菌数	CFU/100mL	-	N.D.~7	-	21	N.D.~27	-	14~84
窒素含有量	mg/L	120	0.9~1.6	-	-	-	-	-
溶存酸素量	mg/L	-	-	-	10.4~12.5	9.3~10.8	9.2~13.1	9.1~11.2
上記以外 (重金属等)	mg/L	項目ごと	N.D.	-	N.D.	N.D.	N.D.	N.D.
鉛	mg/L	-	-	0.01	N.D.	N.D.	N.D.	N.D.
健康項目 ダイオキシン類	pg-TEQ/L	10	0.00072~0.0029	0.8	N.D.~0.12	N.D.	N.D.	N.D.
上記項目以外	mg/L	項目ごと	N.D.	項目ごと	N.D.	N.D.	N.D.	N.D.
自主項目 電気伝導率	mS/m	-	29.7~49.1	-	20.7~20.8	-	21.4~22.5	-
自主項目 化学的酸素要求量(COD)	mg/L	-	N.D.	-	1.2~1.8	1.2~1.9	0.8~2.4	0.8~1.9

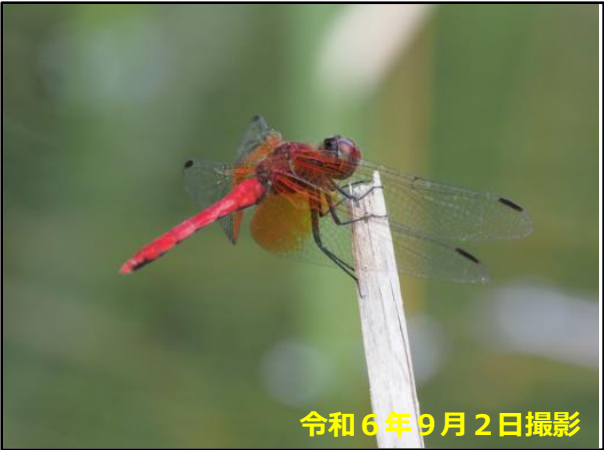
令和6年9月2日撮影

ネキトンボ成虫

移植措置	令和6年調査結果			
	4/22	5/16	6/13	9/2
ネキトンボ 幼虫 107頭		ネキトンボ幼虫は 順調に成長していた。	ネキトンボ幼虫は 順調に成長していた。	生息していた幼虫は成虫 になったと考えられる。 オスの静止縄張り行動、 メスの産卵を確認した。

代替池を創出する等の環境保全措置を講じ、事業による影響を可能な限り低減する。

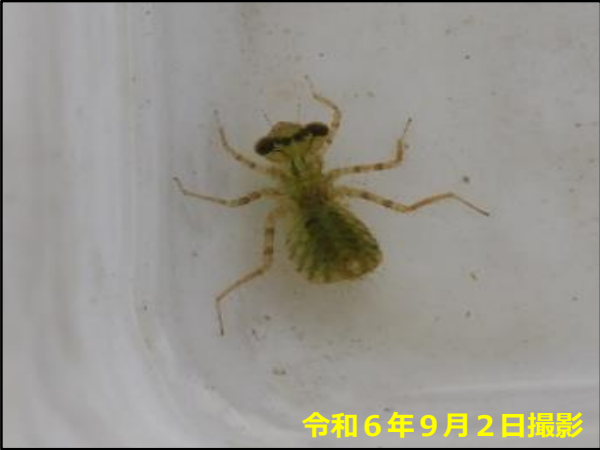
令和6年9月2日撮影

ネキトンボ幼虫 (ヤゴ)

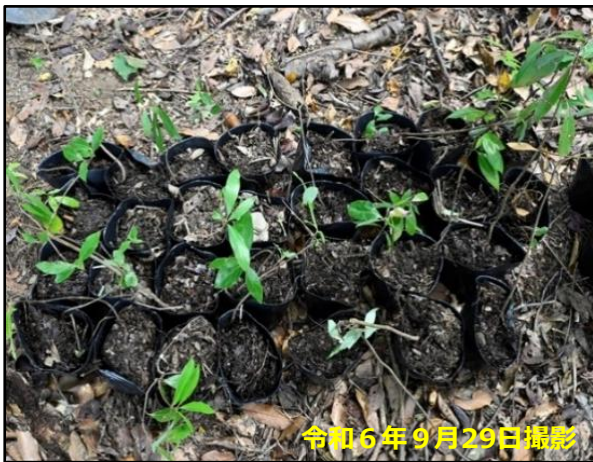
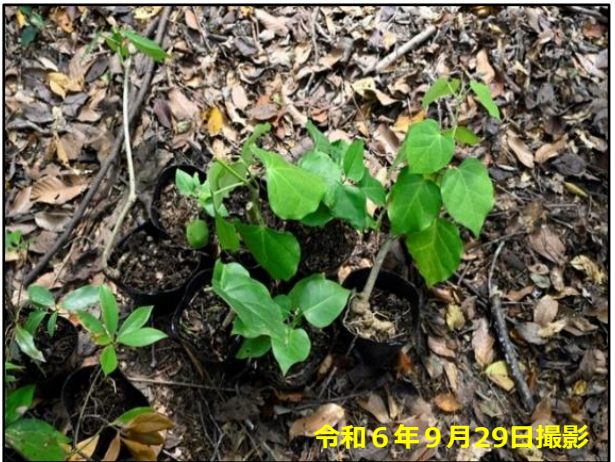
再移植時状態（左：カゴノキ、右：キジョラン）

項目	移植 3/5	当初移植場所調査 4/18、5/16、6/13、9/2	再移植 9/29	再移植場所 11/13、12/1
カゴノキ	45本移植	概ね生育良好 〔7本が枯死、2本移植不可〕 1区画（6本）消滅	30本移植	概ね生育良好 〔1本が枯死〕
キジョラン	7本移植	生育良好 〔1区画（1本）消滅〕 生育の良い1本を株分け	7本移植	生育良好

事業地周辺の適地環境への移植等の環境保全措置を講じ、事業による影響を可能な限り低減する。
