# 事業団からのお知らせ

Vol. 17(令和8年1月)

## 防災調整池の整備状況

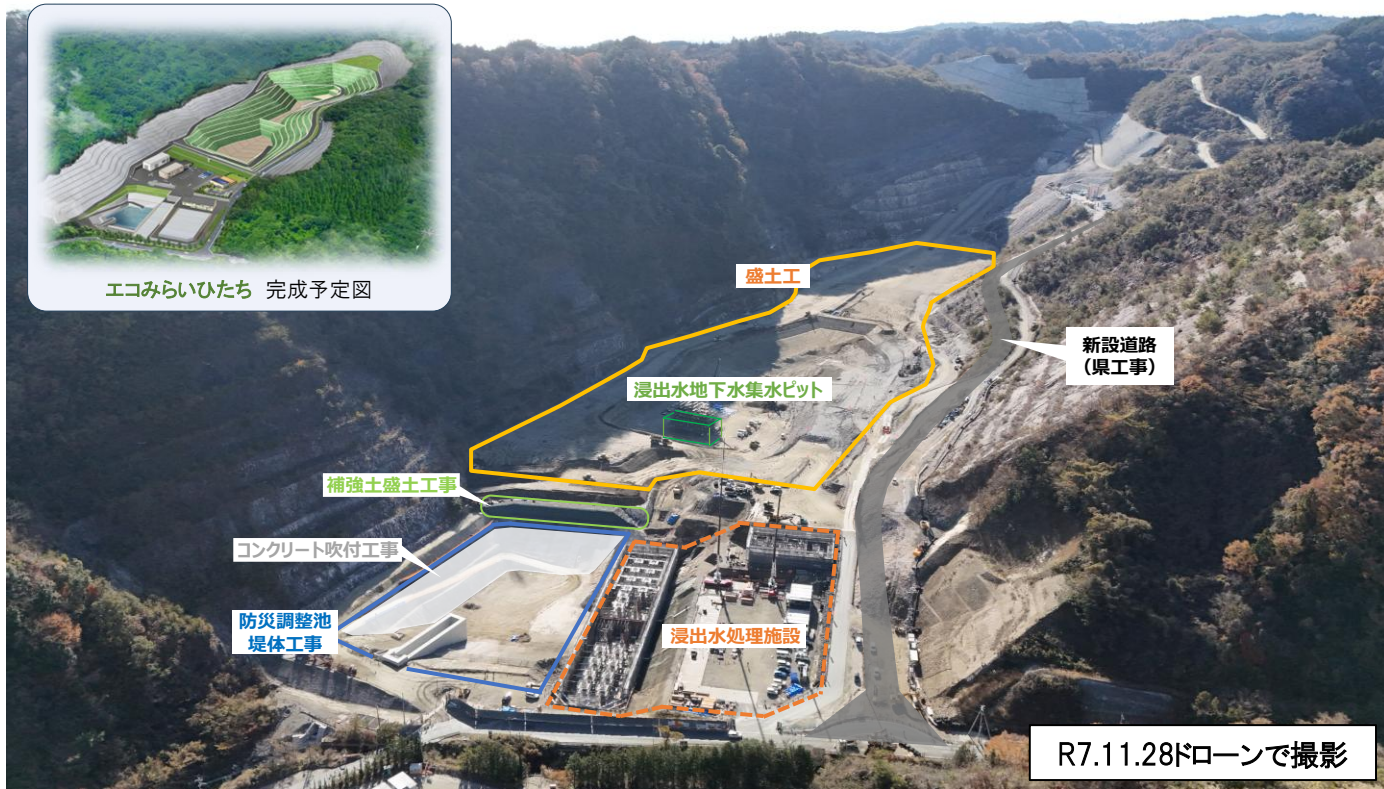
R7.11.28ドローンで撮影

防災調整池では、掘削工や盛土工などの造成工事が概ね完了し、現在は、堤体部のコンクリート吹付工事や補強土盛土工を実施しています。

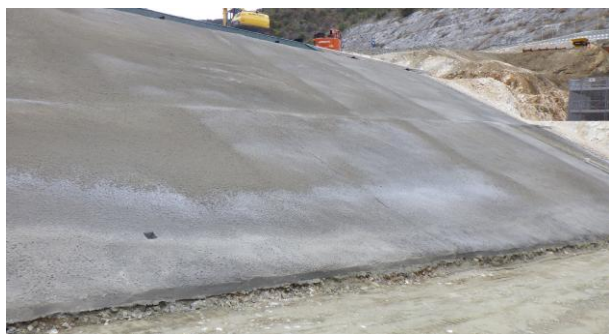
コンクリート吹付工事は、造成が完了した堤体の表面に、厚さ10センチメートルのコンクリートを吹付ける工事で、貯水機能を確保し、堤体を保護します。

＜コンクリート吹付工事＞

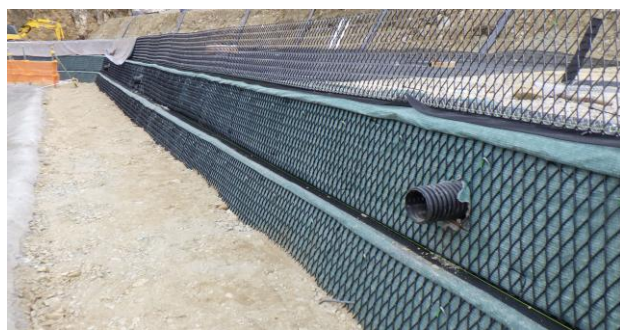
補強土盛土工は、堤体部の盛土内に補強材(ジオテキスタイル)を挿入し、盛土全体の安定性を高める工事で、勾配が大きい盛土を構築することが可能です。

＜補強土盛土工＞
