事業団からのお知らせ

Vol. 18(令和8年2月)

擁壁工の施工状況

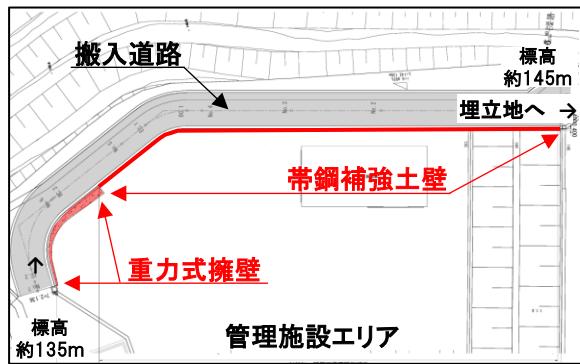
管理棟や展開検査場を整備する管理施設エリアは、計画上の高さとなる標高約135mまで盛土工事が進んだことから、廃棄物の運搬車両が管理施設エリアから埋立地内に入るための搬入道路の整備を開始しました。

この搬入道路の入口(約135m)と出口(約145m)の高低差は約10mとなるため、現在、「重力式擁壁」と「帯鋼補強土壁」の2種類の擁壁構造により、搬入道路側面の補強工事を行っています。

<埋立地への搬入道路と擁壁工計画図>

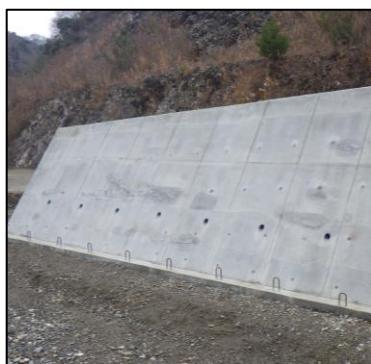
「重力式擁壁」は、コンクリート自体の重さで背後の土圧を受け止めて安定させる擁壁で、「帯鋼補強土壁」は、コンクリート製の壁面材と鋼製の帯状補強材により安定性を確保して垂直な壁面を構築する擁壁です。

<重力式擁壁>

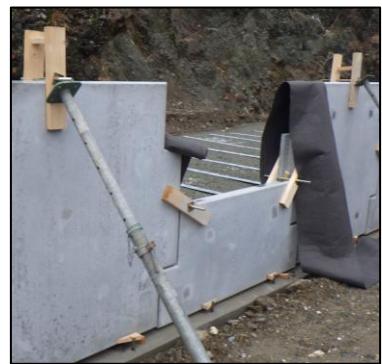
<帯鋼補強土壁>

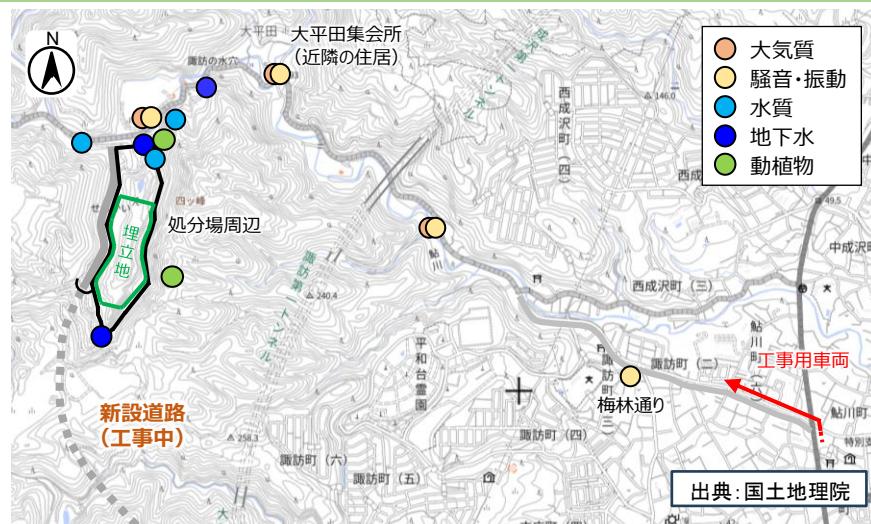
処分場建設工事中の環境モニタリング実施地点
