# **前回ワーキンググループのご意見への対応状況**

令和7年12月13日  
一般財団法人 茨城県環境保全事業団

# L型擁壁の安定計算

# 法面保護工の施工方法について (前回WGの説明内容)

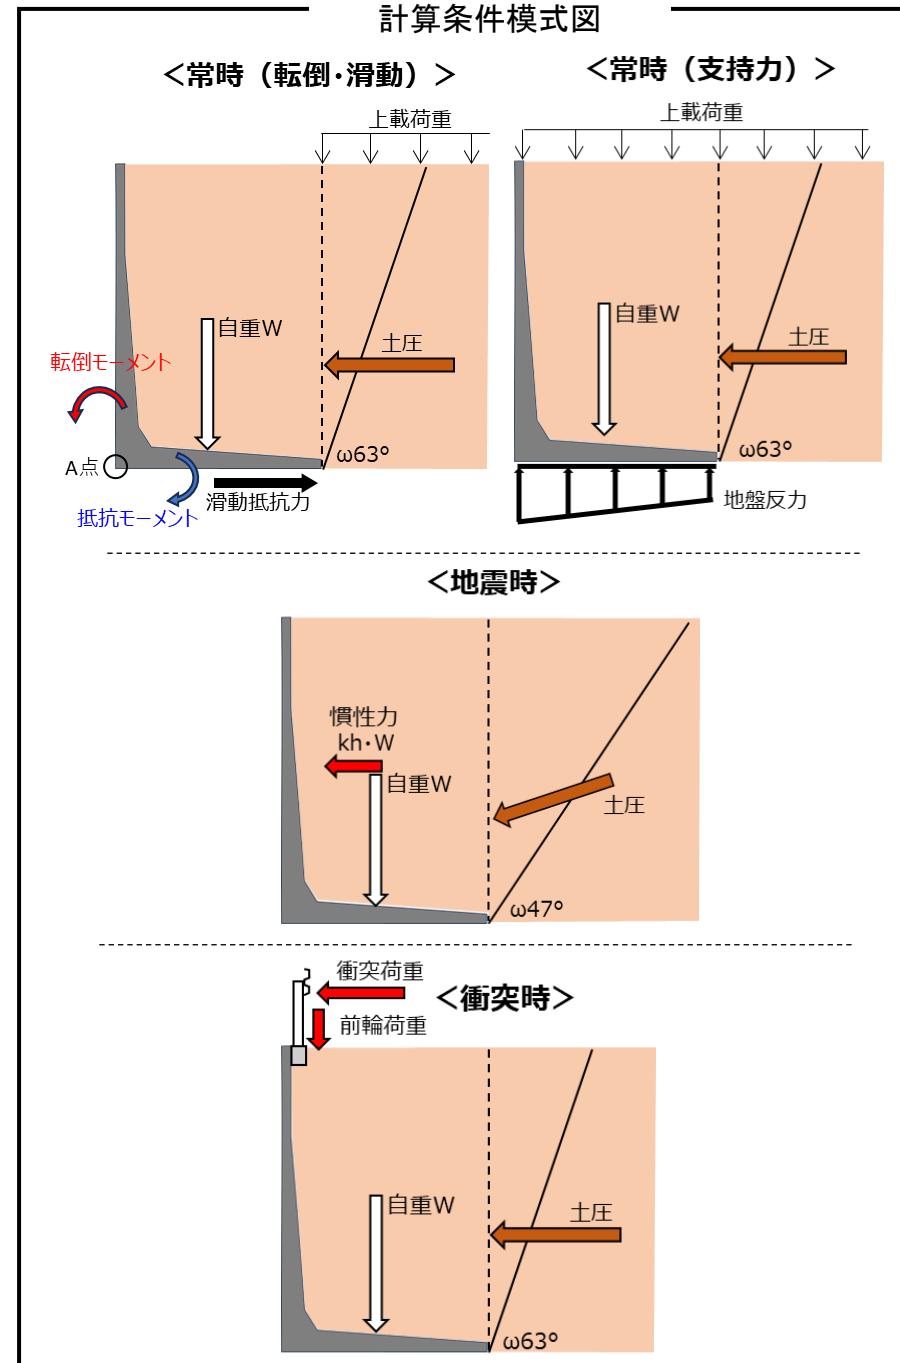
共通事項	
擁壁の高さ H (m)	5
擁壁の控え長 B (m)	3.25
土の単位体積重量 (kN/m <sup>3</sup> )	20.3
設計基準強度 (kN/mm <sup>2</sup> )	24.5
内部摩擦角 φ (°)	35

設計条件	常 時	地震時	衝突時
上載荷重 (kN/m <sup>2</sup> )	10	0	0
ガードレール荷重 (kN/m)	-	-	3
車両前輪荷重 (kN/m)	-	-	2.5
ガードレール荷重作用位置 (m)	-	-	0.6
車両前輪荷重作用位置 (m)	-	-	0.3
水平震度	-	0.2	-

種別	<常時>			<地震時>			<衝突時>		
	計算値	規格値	判定	計算値	規格値	判定	計算値	規格値	判定
【転倒】 偏心距離 (mm)	427	542 <sup>*1</sup> 以下	○	608	1083 <sup>*1</sup> 以下	○	417	1083 <sup>*1</sup> 以下	○
【滑動】 安全率 (-)	2.46	1.5 <sup>*2</sup> 以上	○	1.51	1.2 <sup>*2</sup> 以上	○	2.84	1.2 <sup>*2</sup> 以上	○
【支持力】 地盤反力度 (kN/m <sup>2</sup> )	194	300 <sup>*3</sup> 以下	○	255	450 <sup>*3</sup> 以下	○	185	450 <sup>*3</sup> 以下	○

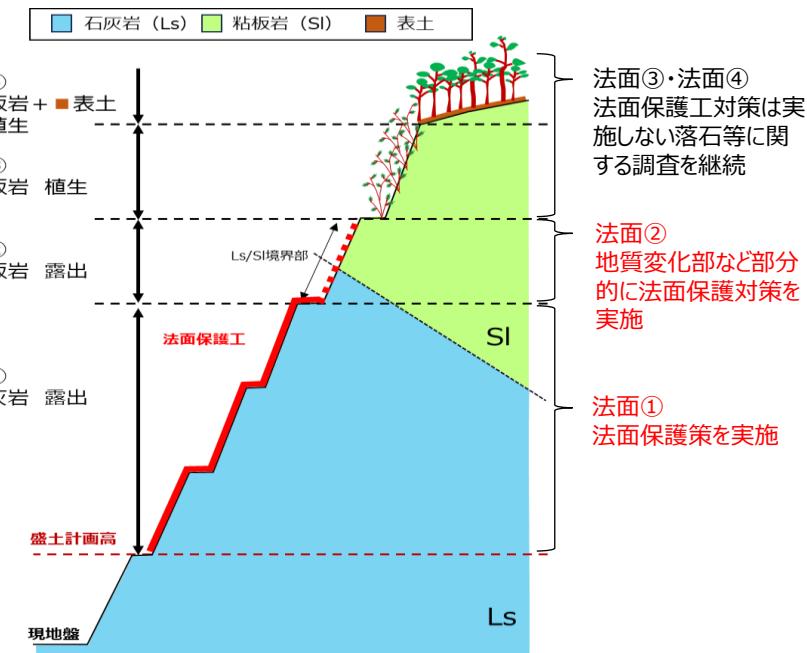
現地踏査による安定状態（安定度ランク）の評価の結果、法面保護工の範囲は、法面①の石灰岩の露岩部、法面②の石灰岩と粘板岩の地質変化部とした。

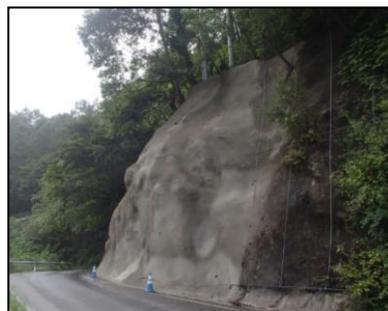
モルタル吹付工施工イメージ

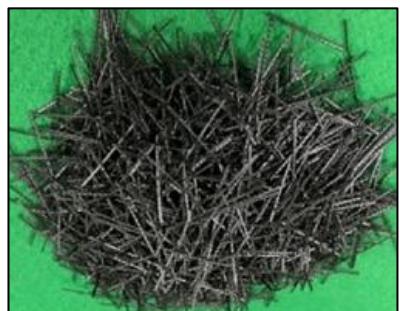
繊維補強モルタル有機繊維

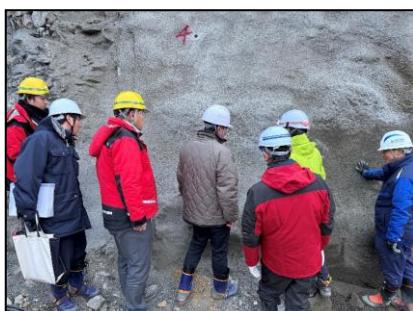
繊維補強モルタル試験施工  
現地視察状況

工法名	繊維補強モルタル吹付工法	
設計値	70以上	70~75
厚さ(mm)	70以上	70~75
平均圧縮強度(N/mm²)	18以上	42.8
平均曲げ強度(N/mm²)	1.278以上	3.86
平均繊維混入量(kg/m³)	9.10(±5%以内)	9.29(+2.1%)
密着性	打音試験：良好	
評価	▶繊維補強により、ひび割れ防止やモルタルの韌性の向上を確認。 ▶法面の凹凸が激しいオーバーハング箇所では、人力施工による補助吹付により対応が可能	
採用	現況の凹凸のある岩盤に適している

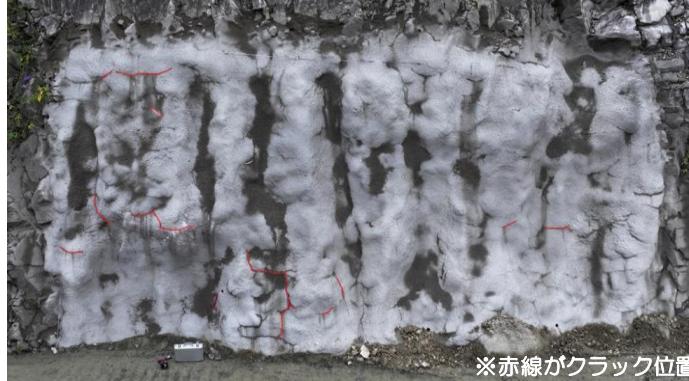
※赤線がクラック位置  △ (健全度B) 全体にダレクラックが目立つ。クラック幅は0.1~0.5mm程度が多く、最大で1mmのやや開口したクラックが認められた。

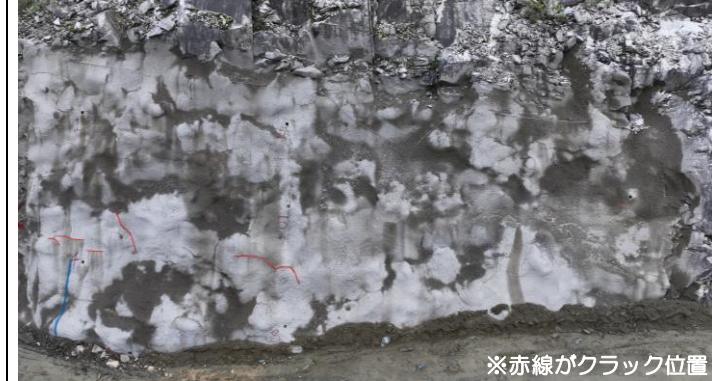
※赤線がクラック位置  ○ (健全度A) 部分的にダレクラックが発生。クラック幅0.1mm以下の微細クラックで密着している。
打音調査(剥離・浮き)  【判定基準】 打音変化の有無  【打音調査健全度判定基準】 健全度A：金属音を発する。 健全度B：やや鈍いこもった音がする。 健全度C,D：鈍いこもった音がする。	 ◎ (健全度A)  金属音を発し密着性は良好。ただし、背面地山に堆積土砂や浮石が存在する箇所は濁音を発する。	 ◎ (健全度A)  金属音を発し密着性は良好。ただし、背面地山に堆積土砂や浮石が存在する箇所は濁音を発する。
表面変色・風化  【判定基準】 骨材露出・カビ等の有無	 ○  雨だれ跡等の軽微な変色のみで、風化は認められない。	 ○  雨だれ跡等の軽微な変色のみで、風化は認められない。
シュミットハンマー試験結果  【判定基準】 18N/mm²以上 ※コンクリート標準示方書(2023)施工編14条吹付コンクリート	 ○  推定圧縮強度18.1 (N/mm²) (測点数: 20点 下限値: 11.2 N/mm²)	 ○  推定圧縮強度22.1 (N/mm²) (測点数: 20点 下限値18.8 N/mm²)
総合判定	 △  全体にややクラックが目立ち、一部開口している。	 ○  微細で密着しているクラックを数箇所確認できる程度。推定強度も設計基準値を大きく上回る。

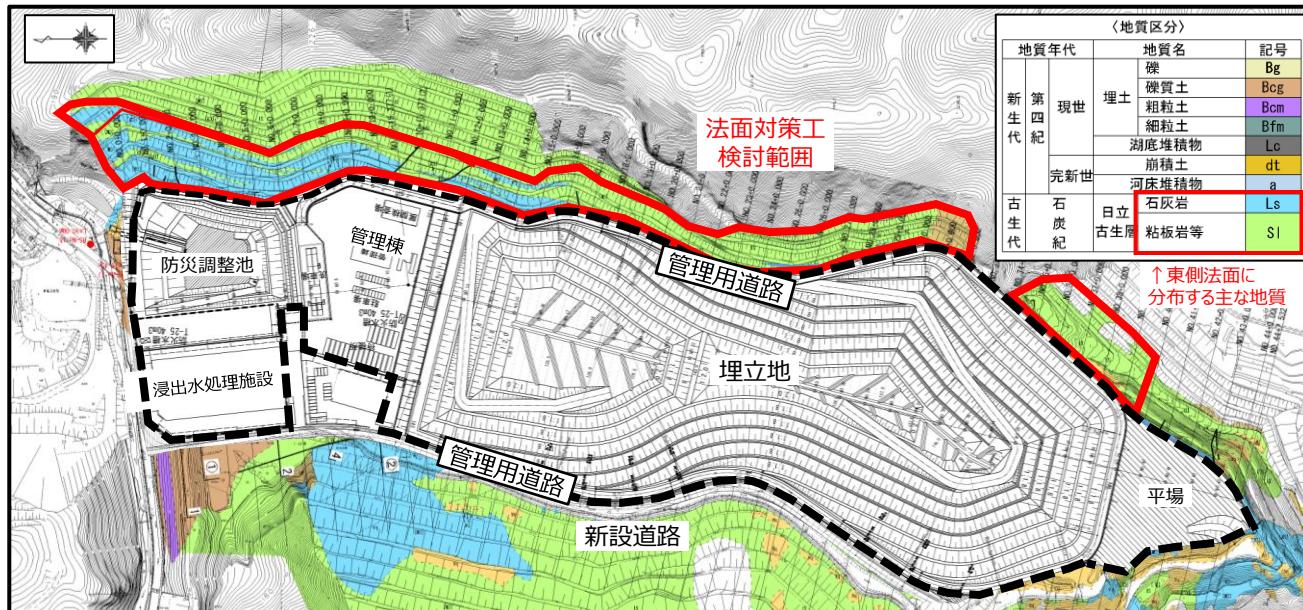
地質名	石灰岩 (Ls)	粘板岩等 (SI)
代表的な 岩盤状況		
岩盤性状	法面掘削に伴い、既存の割れ目（主に法面に斜交する高角度節理系等）が開口し、浮石化や法面表層のゆるみが生じている。 岩片は硬質緻密で物理的な風化には比較的強い	風化に伴い、割れ目（層理面）の密着性低下に伴う細岩片化や軟質化が認められる。
落石形態	既存割れ目の開口に伴い、塊状岩片が落石 20～40cm程度	風化に伴い、複数の扁平状の小岩片が落石 (強風化部は土砂状) 2～10cm程度

- 法面は主に、法面下～中段に石灰岩（一部、粘板岩類介在）、中～上段に粘板岩類が分布し、これらの地層は受け盤構造をなしている。一部、掘削ズリや崩積土等の堆積物が分布する。
- 石灰岩の特徴は、法面掘削に伴い、既存の割れ目（法面に斜交する高角度節理系等）が開口し、浮石化（浮石径20cm超主体）や法面表層のゆるみが生じている。
- 粘板岩の特徴は、風化により、割れ目（層理面）の密着性低下に伴う細岩片化や軟質化が認められる。
- 岩盤表層のゆるみの多くは、採石時の法面掘削の影響によるものと考えられる。
- 岩盤部は、ゆるみや風化状況等により、**石灰岩と粘板岩を「健全部、弱ゆるみ部、中ゆるみ部、強ゆるみ部、土砂状部」に5区分した。**

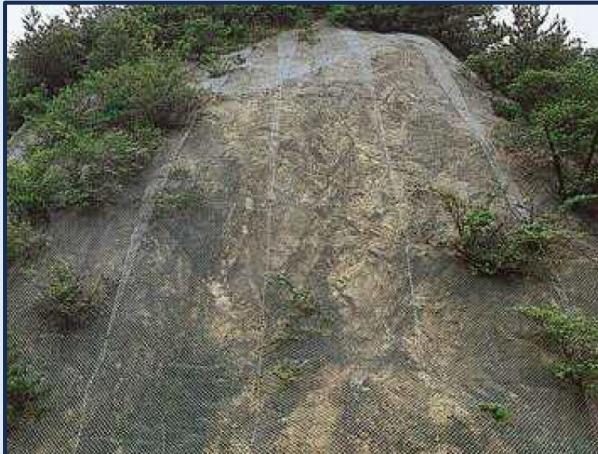
## 対策工Ⅰ：覆式落石防護網工法

主に石灰岩（弱ゆるみ部）の浮石の落下防止を目的に落石防護対策を行う。

覆式防護網工：斜面全体を防護網を密着させて覆うことで、浮石の発生および落下を防止する

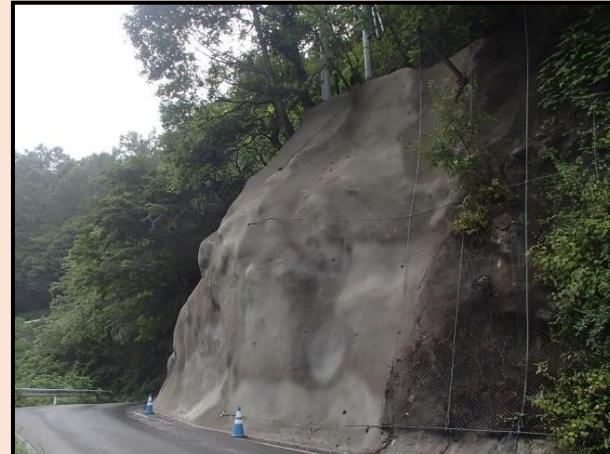
## 対策工Ⅱ：纖維補強モルタル吹付工法

主に粘板岩（中ゆるみ部～土砂状部）の風化、浸食防止と石灰岩等含む落石防止を目的に対策を行う。

纖維補強モルタル吹付工法：表層からの風化の進行防止、降雨による侵食防止、浮石の発生および落下を防止する

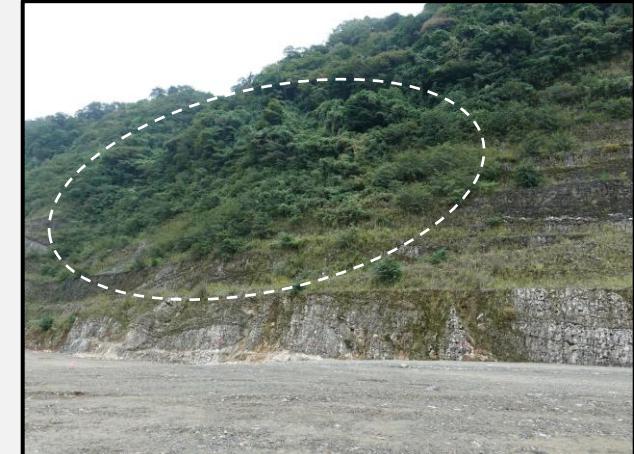
## 植生部：対策無し

樹木等が広範囲に繁茂している箇所は、伐採等により安定した状態を毀損する可能性があるため、無対策とする

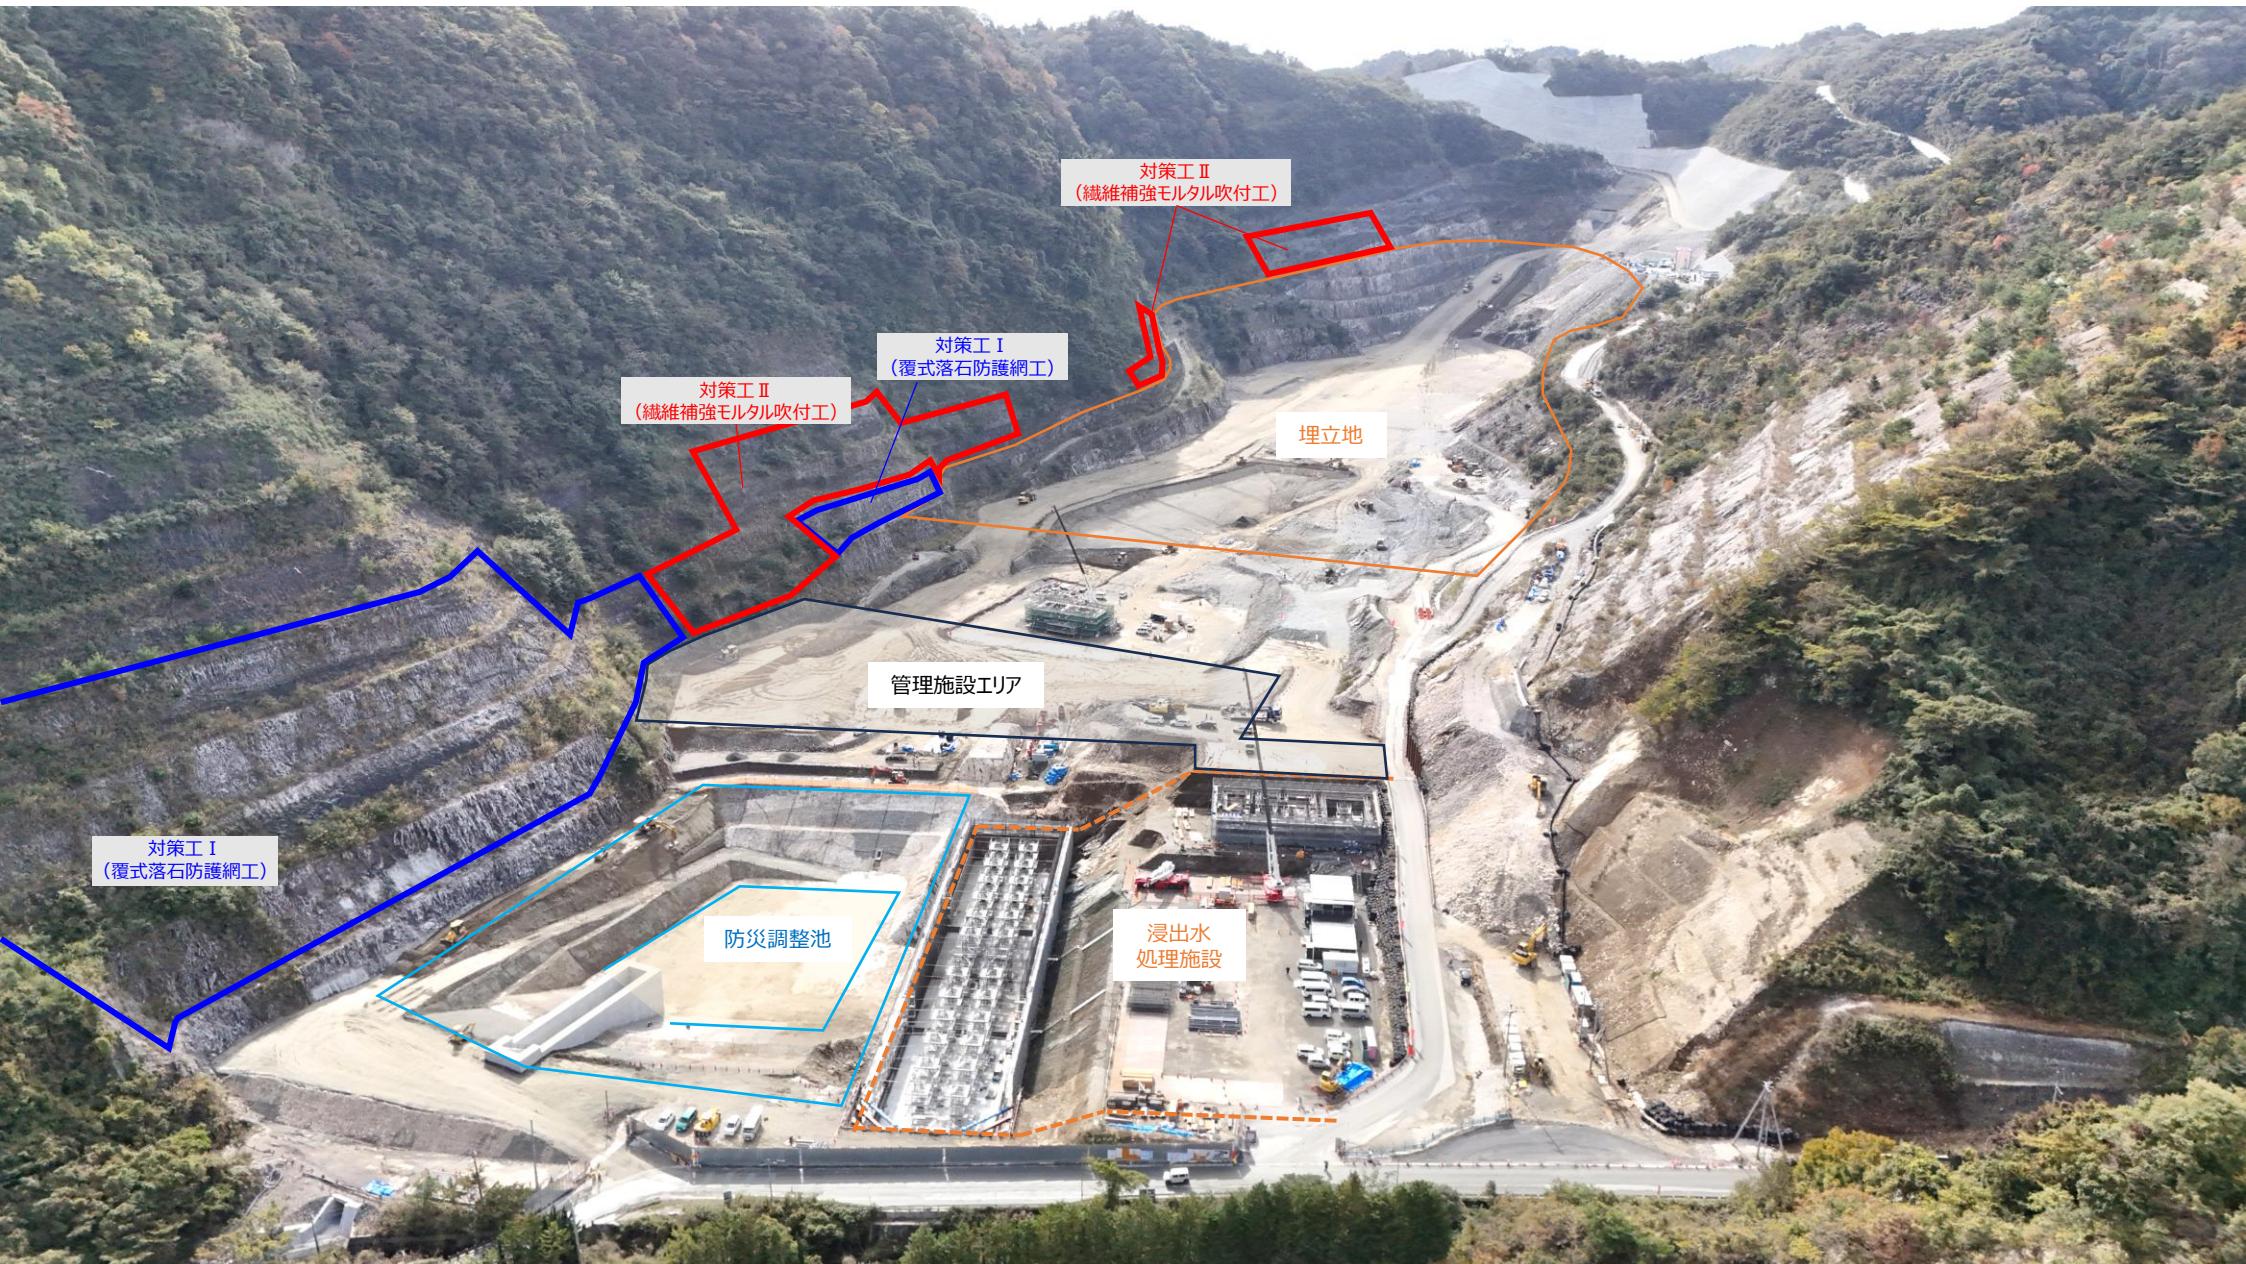
詳細な施工範囲については、施工時の法面状態を確認しながら決定する。

R7.11.5ドローンで撮影

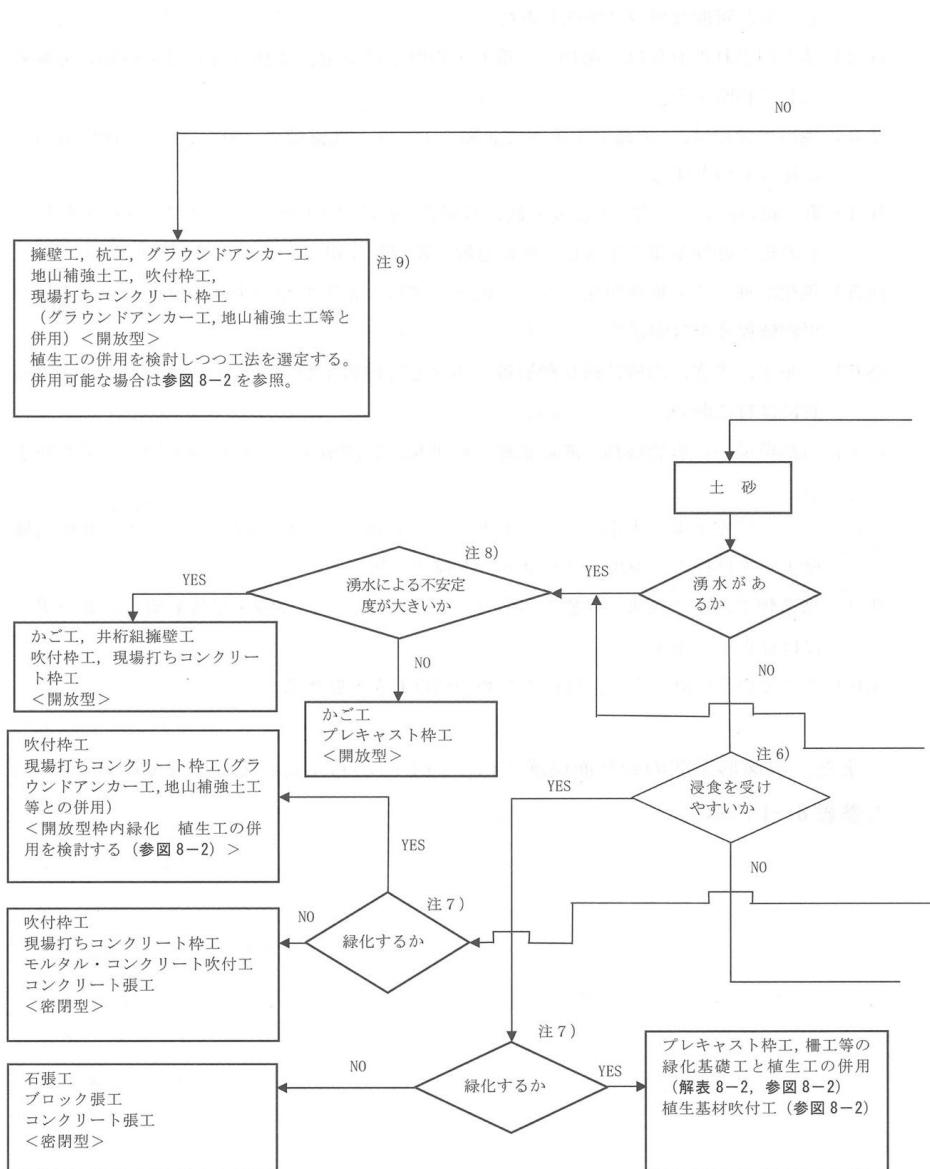
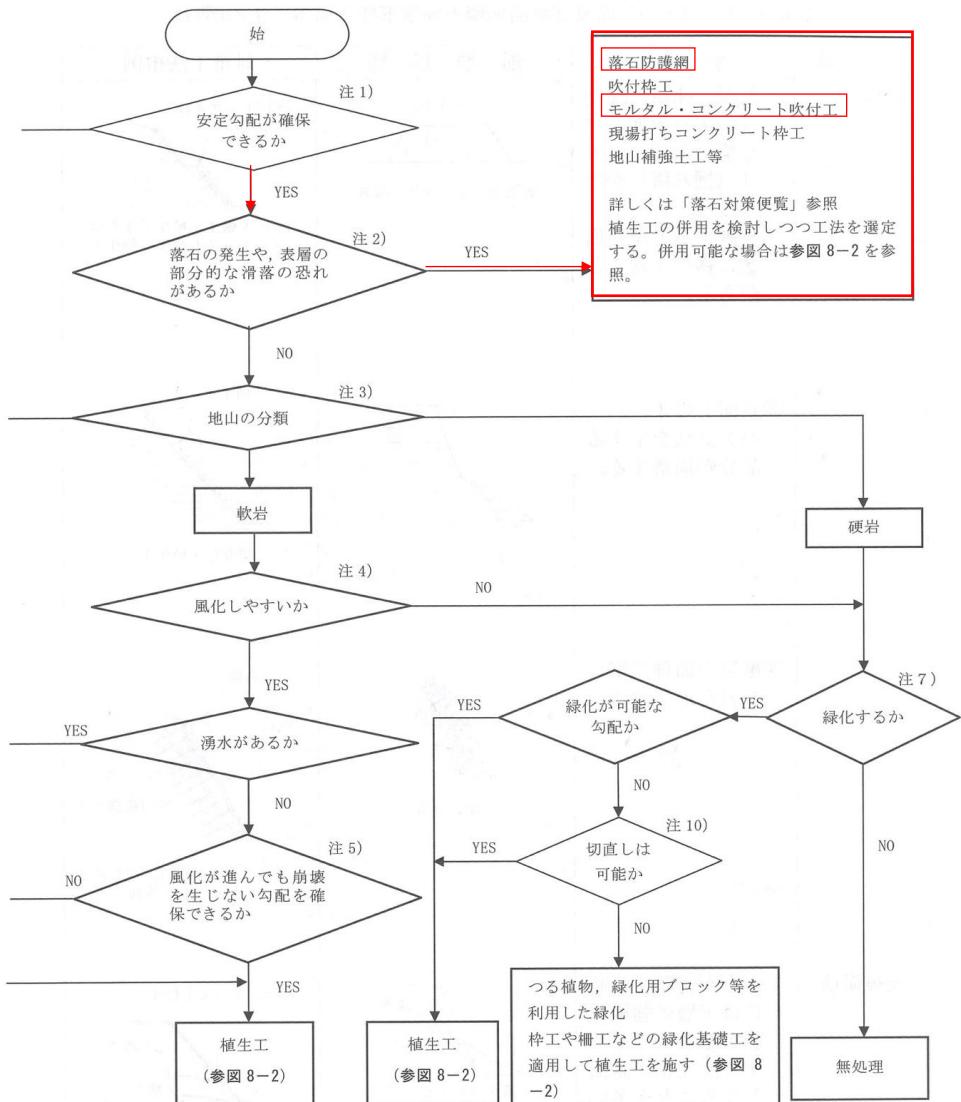
のり面保護工の選定フロー

注: のり面緑化工の施工可能性をのり面勾配から判断する際には、参表8-2や解表8-4を参照すること。

参図8-1 切土のり面における
