初夏の陽射しが心地よく、日ごとに夏の気配が感じられる季節となり、「エコみらいひたち」の工事現場の周辺では鳥のさえずりが癒しとなっております。このような中、工事現場では雨水集排水施設の整備に着手しました。熱中症への対策等を十分に行いながら、引き続き、安全、安心を第一に工事を進めてまいります。

雨水集排水施設の整備に着手

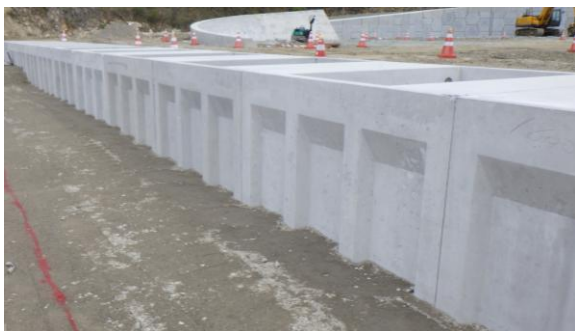
左下の写真は、一定の傾斜をつけて、雨水を自然流下するための「自由勾配側溝」です。また、右下の写真は、雨水の流下方向を変えるため、屈曲箇所に設置した「集水マス」です。

雨水集排水施設は、コンクリート製の「側溝」や「集水マス」を組み合わせることで製作する構造物で、雨水を集めて排水する機能があります。

処分場に降った雨水のうち、廃棄物に触れていないものは、埋立地や管理施設エリアの外周に設置した雨水集排水施設(側溝)から防災調整池に集められます。この調整池で一時的に雨水を貯め、放流量を調整したうえで、鮎川へ排水します。

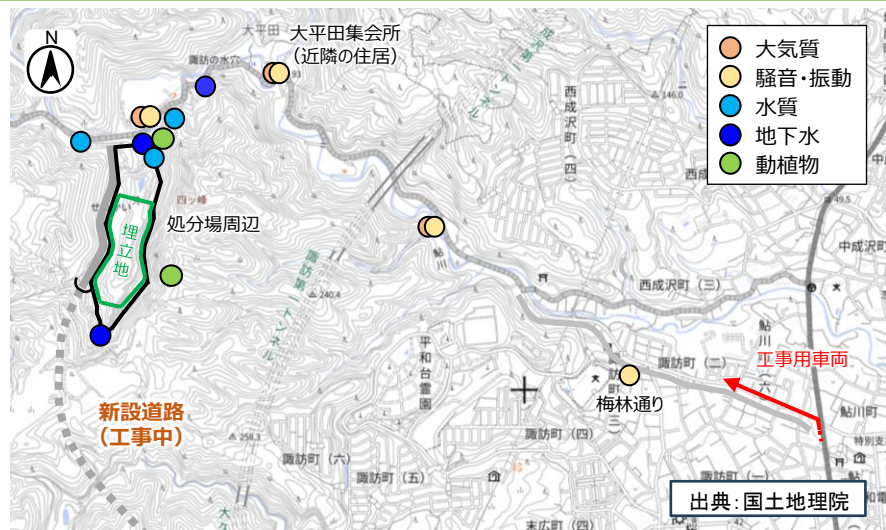
処分場建設工事中の環境モニタリング実施地点

処分場周辺に設置しているモニタリング井戸の水質を測定したところ、工事の影響はほとんどないことを確認しました。

鮎川の上流・下流地点の水質を測定したところ、工事の影響はほとんどなく、すべての測定項目で基準値未満でした。
