令和7年環境モニタリング結果及び
令和8年度計画
(詳細版)

令和8年3月8日

一般財団法人 茨城県環境保全事業団

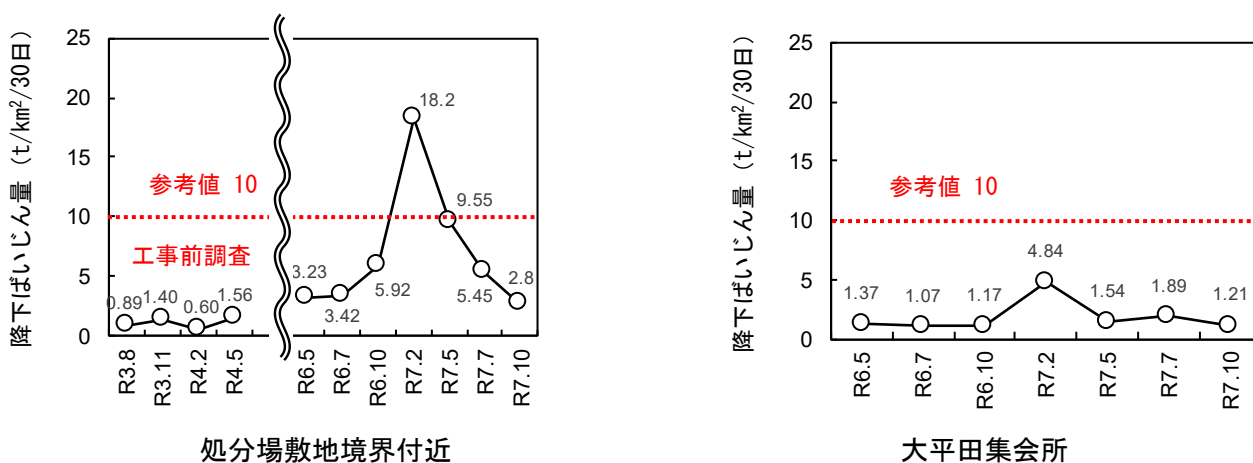
図 2.1-3 降下ばいじん調査結果

調査の結果は、処分場敷地境界付近において、冬季に参考値（10t/km²/月）を大きく超過するなど工事開始後は上昇傾向がみられ、処分場工事による影響があると推定された。この結果を踏まえて追加の対策を実施した結果、春季以降低下傾向となった。（参考値の超過と対策については、2.1.3 で述べる）

大平田集会所では、冬季に比較的高い値がみられた以外では、工事開始以降、概ね同等の値であった。冬季の値が高かったのは、調査期間中に全く降雨がなかったことが原因と推定される。

工事の進捗に従い、処分場敷地境界付近地点の降下ばいじん量が徐々に増大し、冬季の調査では参考値（10t/km²/月）を大きく超過（18.2t/km²/月）した。

6年度の冬季に降下ばいじん量が増加し参考値を超過した要因としては、①ガラパゴス（破砕機、石灰岩を破砕している）と測定地点との距離が近かった。②測定期間中に降雨がなかった。④凍結防止のため、散水を休止していた。ことが考えられる。

降下ばいじん量を低減させるための対策として、破砕機出口への散水や場内散水頻度を増やす（不定期→1時間に2回）等の追加対策を実施したところ、春季以降の測定では減少傾向となった。

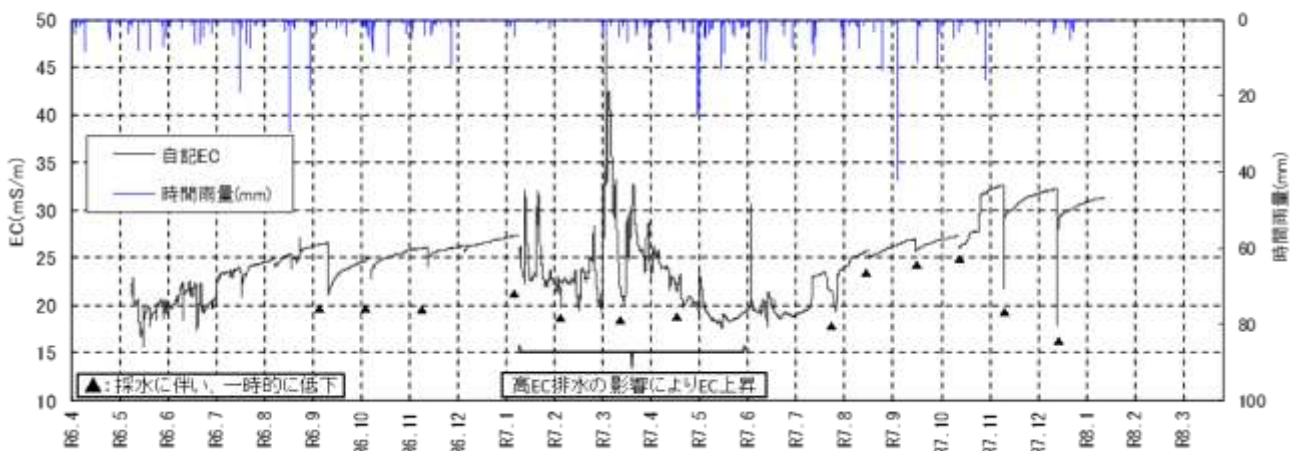
図 2.3-3 周辺井戸の EC 連続

電気伝導率 (EC) については、概ね 15～32mS/m 付近で推移しているが、令和 7 年 1 月から 6 月頃にかけては鮎川への高 EC の排水や揚水井戸掘削等の影響により、一時的に 40mS/m 付近まで上昇するなど変動幅が大きくなる傾向が認められた。また、令和 7 年 10 月以降は 30mS/m 付近への上昇が確認されている。なお、降雨時に 2～4mS/m 程度の低下が一時的に認められるが、これは表流水が井戸周辺の砂礫および石灰岩中のき裂を介して、僅かに井戸内部へ浸透しているためと想定される。

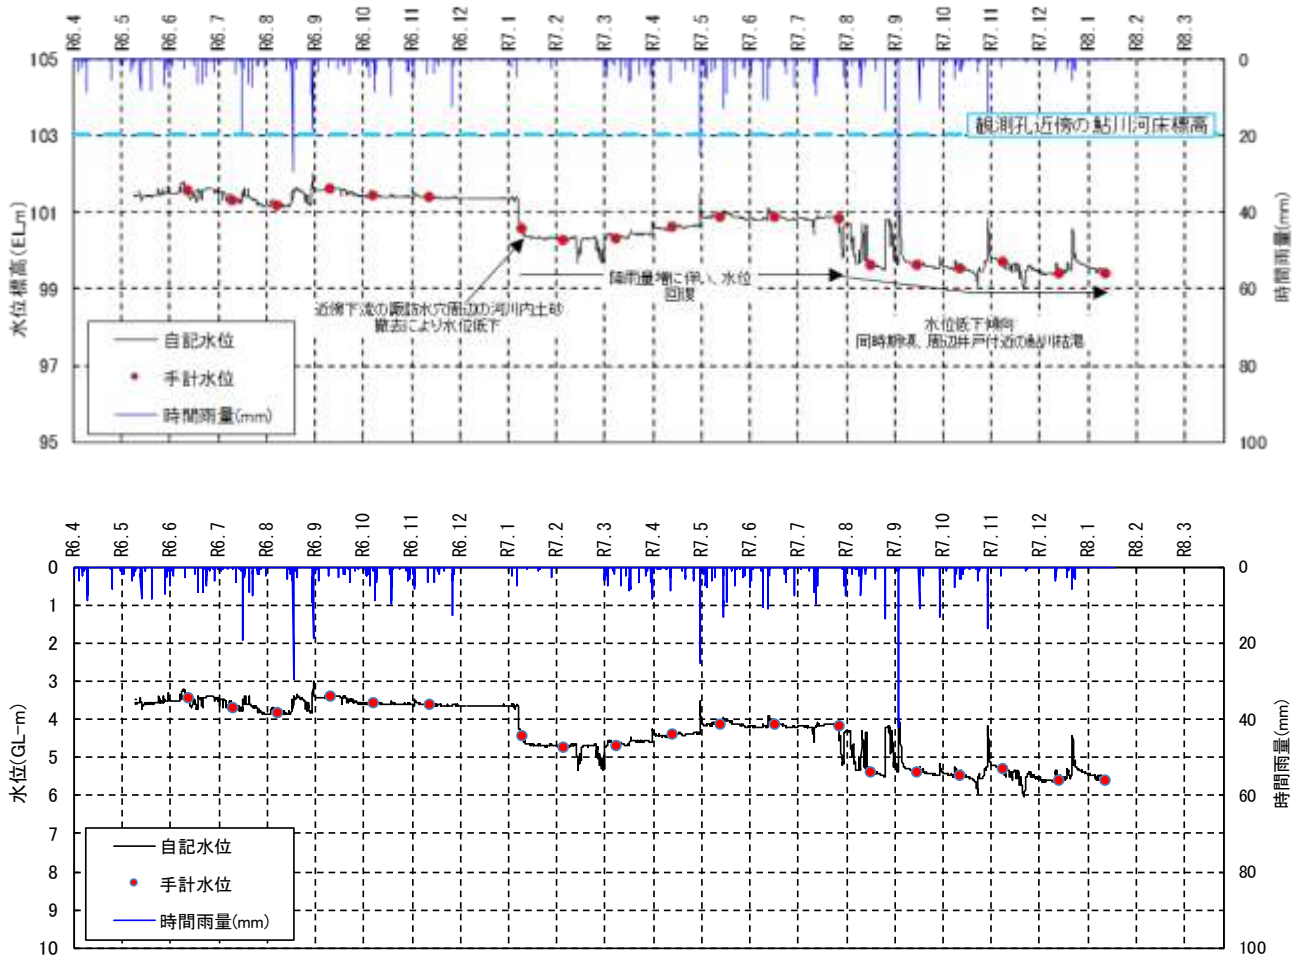
図 2.3-4 周辺井戸の地下水位連続観測(上図：水位標高、下図：GL 水位)

地下水位は、当初は標高 101.5m (GL-3.5m) 付近で安定していたが、令和 7 年 1 月に鮎川下流の諏訪の水穴付近で実施された河川内土砂撤去の影響により、約 1m の水位低下が認められた。その後、水位は緩やかに回復したものの、令和 7 年 8 月より再び 1m 程度の低下が記録されている。同時期には周辺井戸付近の鮎川の流量減少および枯渇が確認されていることから、この水位低下は鮎川の流量の減少が主要因であると推定される。

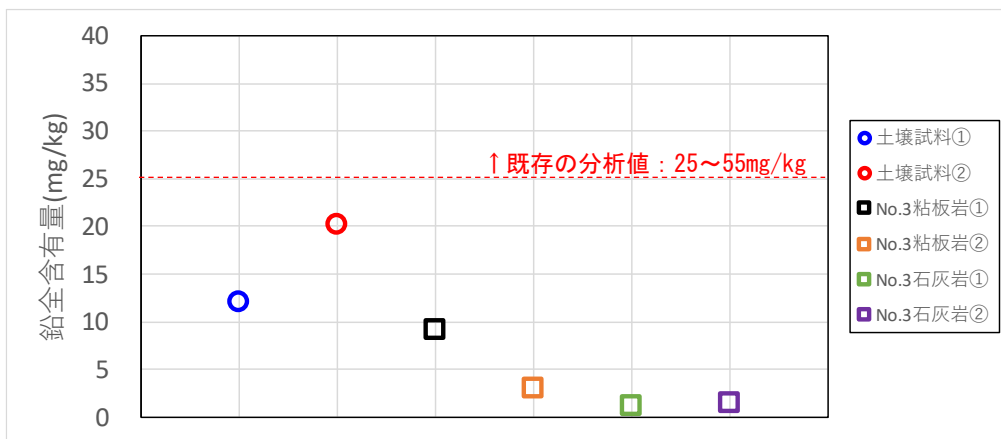
図 2.3-11 鉛の全含有量分析結果

土壌試料の鉛全含有量は 12～20mg/kg であり、既存の分析値（25～55mg/kg）を下回った。また、コア試料はいずれも 10mg/kg 以下と微量であった。土壌・コア試料ともに、土壌汚染対策法の指定基準（150mg/kg）を大幅に下回る結果となっている。

以上の結果から、地下水で検出される鉛は「自然由来の懸濁物（土粒子等）の一時的な増加が主因」であると考えられる。

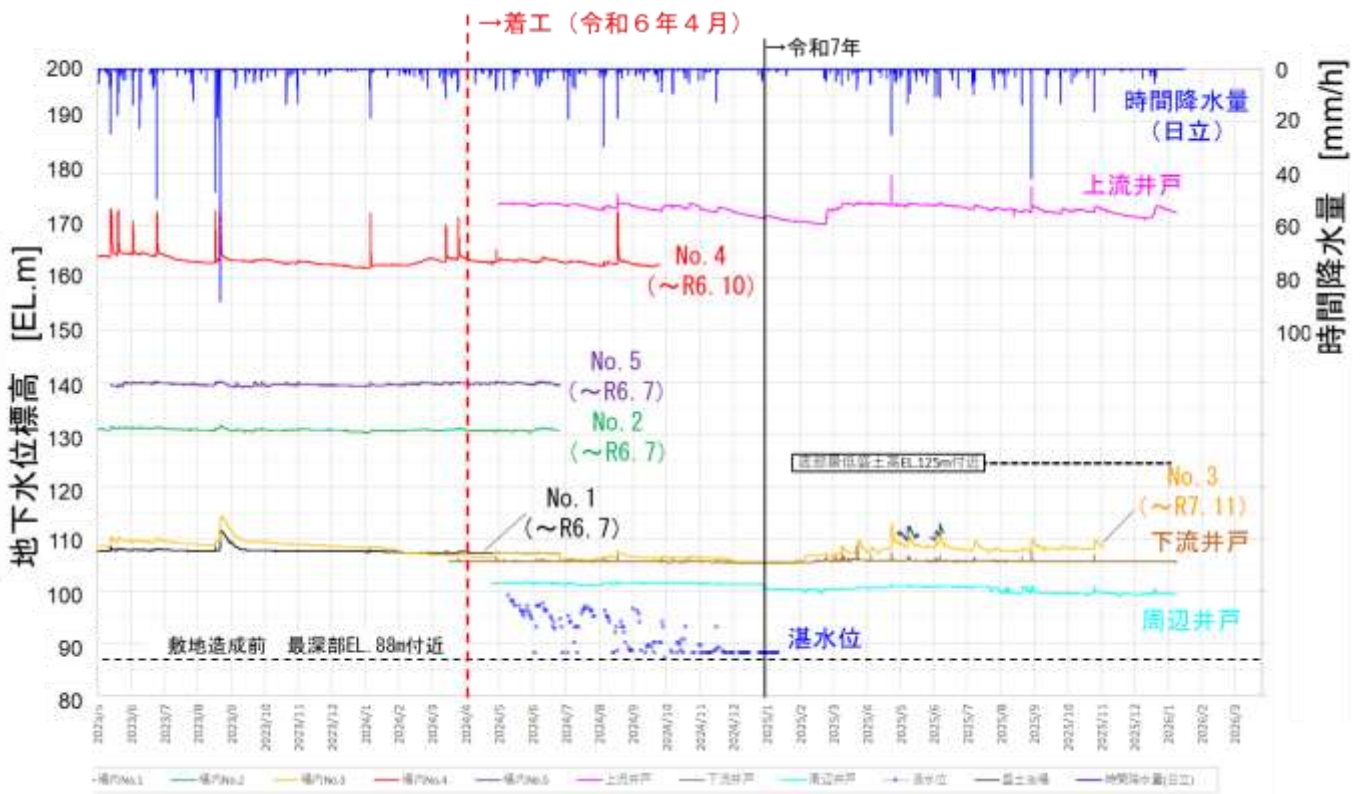
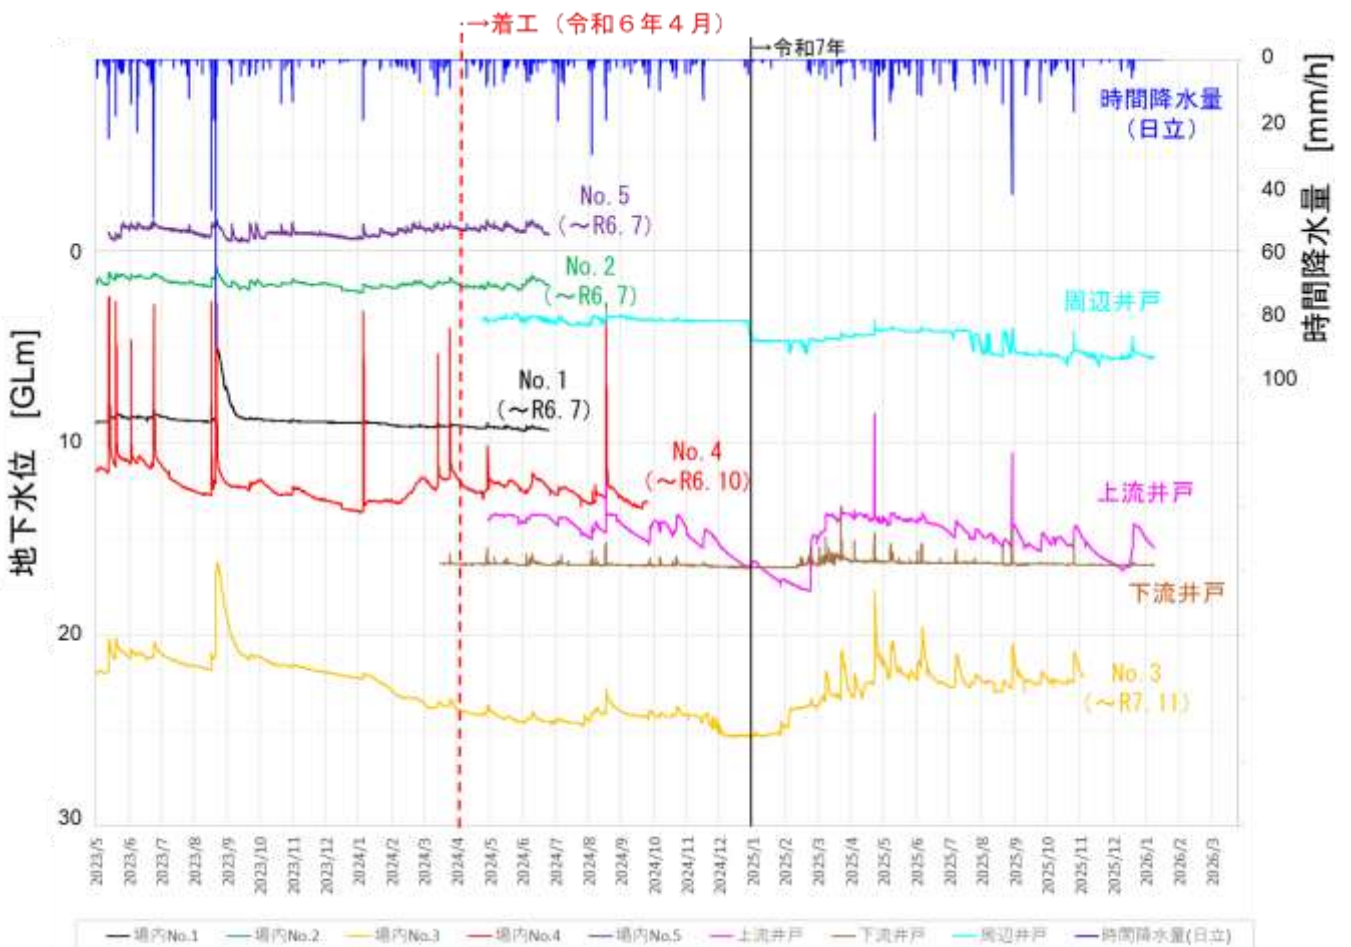
場内監視井戸の地下水位はいずれも概ね安定した推移を示しており、現時点において処分場工事が周辺地下水へ及ぼす影響はほとんどないものと考えられる。

なお、場内 No. 1～No. 5 については、施工の進捗に伴い調査孔の閉塞措置を講じたため、観測を終了している。現在も観測を継続している上流井戸と下流井戸の観測結果の詳細については、次項以降に記載する。

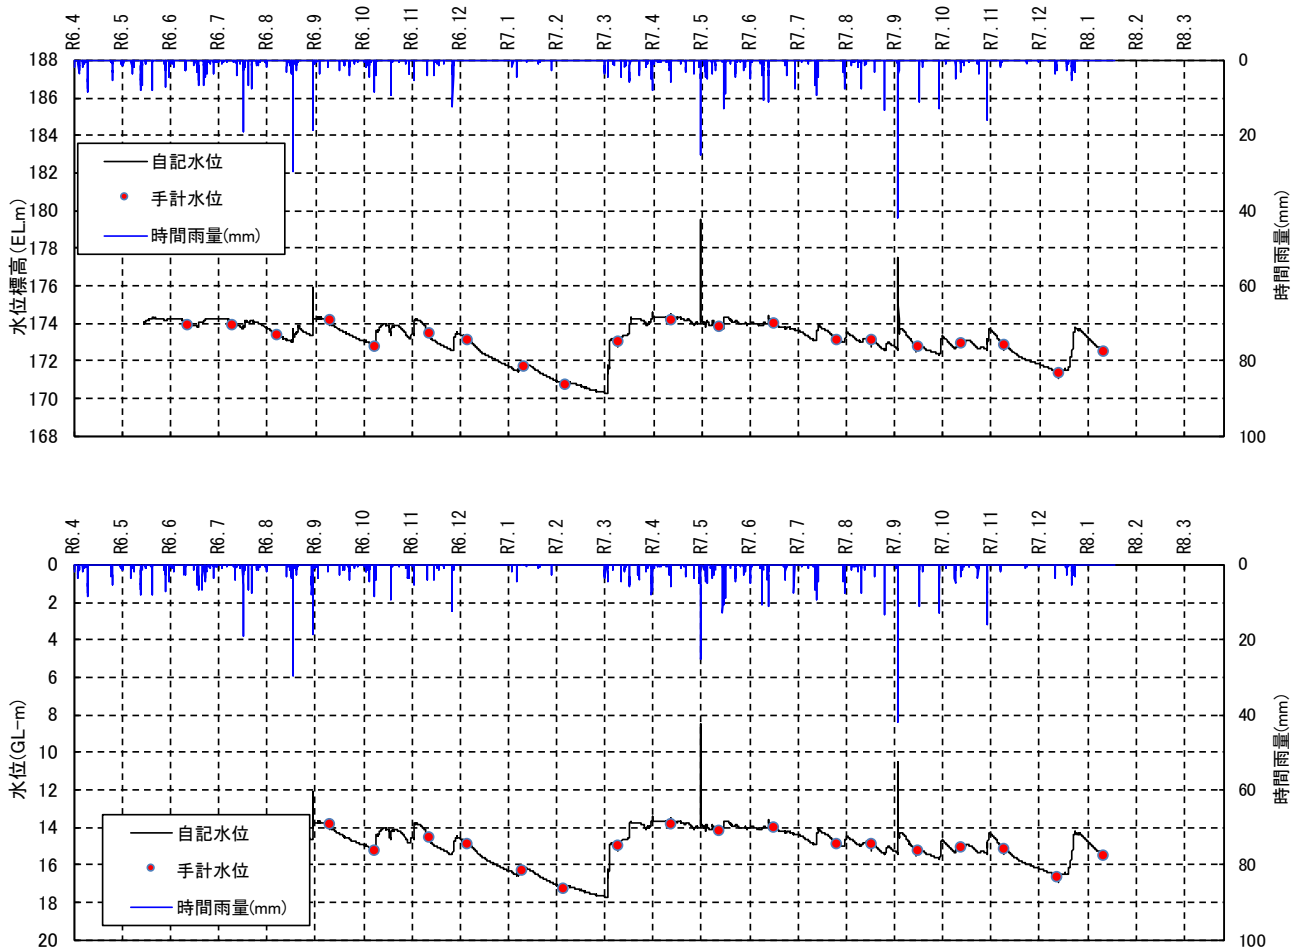
図 2.3-14 上流井戸の地下水位連続観測(上図：水位標高、下図：GL水位)

令和6年8月以降、本孔周辺では仮設道路建設に伴う大規模な盛土が実施され、当該観測地点においても厚さ5m程度の盛土が行われた。これに合わせて観測井戸の管長延長等の必要な施工を適宜実施することにより、計測に支障を来すことなく継続的な観測体制を維持している。

地下水位は、標高170～179m（GL-8～-18m）の範囲で推移しており、処分場工事による地下水位への直接的な影響はほとんどないものと考えられる。

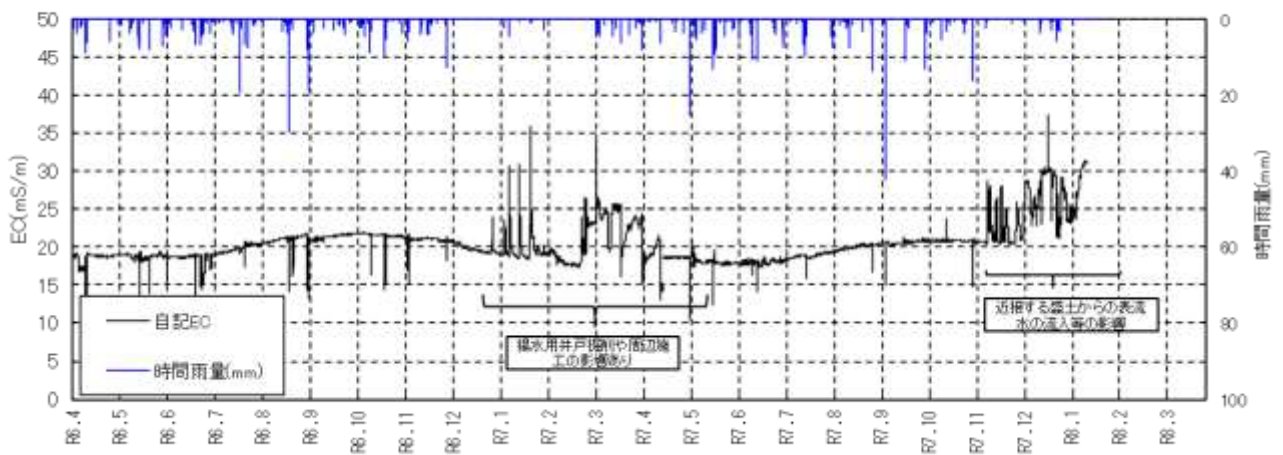
図 2.3-18 下流井戸の EC 連続観測

電気伝導率（EC）は、当初11～22mS/m付近で推移していたが、pH同様、令和7年1月頃より揚水井戸掘削等の影響で最大35mS/mまで上昇した。令和7年11月頃からは、盛土施工の影響により最大37mS/mの変動が認められている。なお、降雨時には2～8mS/mの低下が一時的に認められるが、これは表流水が井戸周辺の砂礫や石灰岩のき裂を介して井戸内部へ僅かに浸透しているためと想定される。

以上の通り、揚水井戸掘削や周辺の附帯工事に伴う一時的な変動は認められるものの、処分場本体工事による周辺地下水への直接的な影響はほとんどないものと判断される。

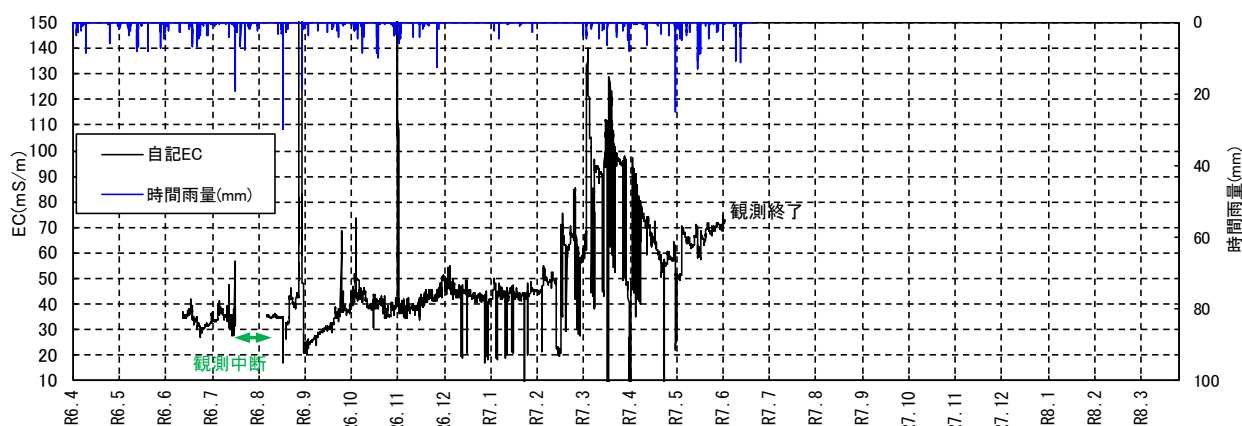
図 2.3-20 EC 変動（濁水処理プラント）

排水ポンプの稼働状況の影響により一時的に変動幅が大きいが、令和 7 年 2 月中旬頃までは 20～50mS/m 付近で推移し、2 月中旬頃からは 50～70mS/m 程度（最大 140mS/m）で推移している。
