令和 7 年環境モニタリング結果及び 令和 8 年度計画について (概要版)

令和 8 年 3 月 8 日
一般財団法人 茨城県環境保全事業団

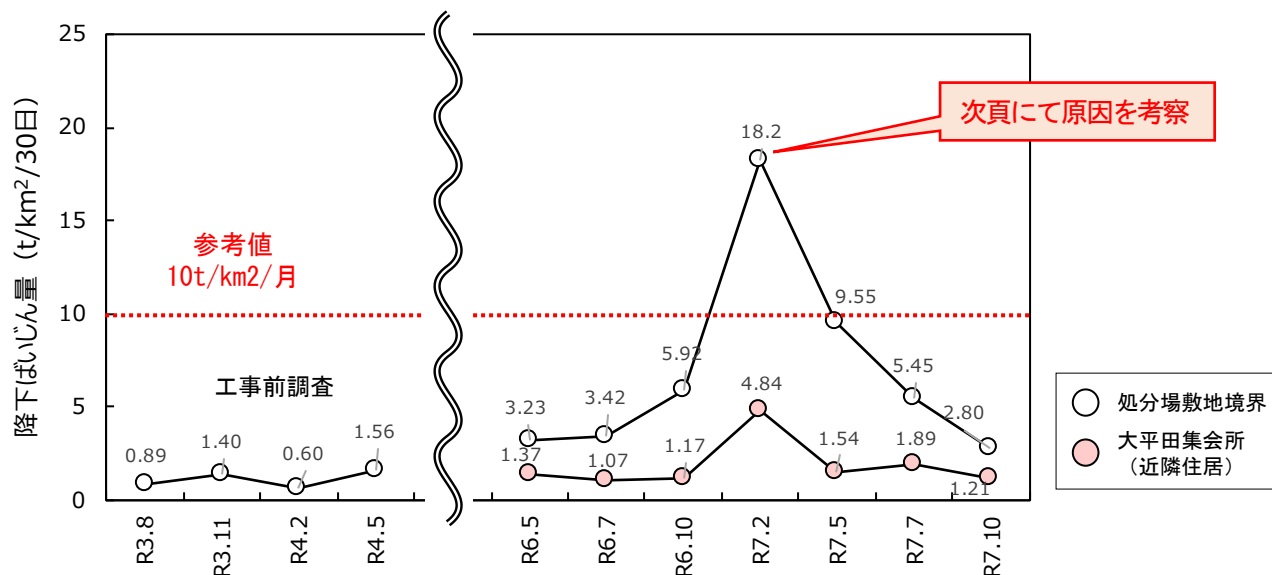
図 降下ばいじん量の推移

項目	結果
1 生活環境調査委員会の結果を踏まえて環境保全対策を実施した項目の調査結果	<p>①梅林通りにおける騒音レベル 昨年度から引き続き、騒音の原因となる急発進・急ブレーキをしない等の運転マナーを徹底するよう、請負業者への指導を行っている。 <u>騒音レベルの測定結果(L_{eq})は、工事前と工事開始後の令和6年、7年で同等であった。突発的な騒音を反映した90%上端値(L₅)についても工事開始前後で同等であった。</u> また、<u>大型車両台数は工事前(518台)より工事開始後(令和6年は最大427台、令和7年は最大414台)の方が少なかった。</u></p> <p>②動植物の保全措置 工事着工前に移植措置を実施した動物(ネキトンボ)、植物(カゴノキ、キジョラン)の調査の結果、<u>順調に生育していることを確認した。</u></p>
2 夏季におけるセミの影響を考慮した騒音レベルの測定結果	<p>昨年度から引き続き、精密騒音計を使用して騒音レベルの周波数特性を整理し、セミの鳴き声の影響を考察した。 今年度の調査地点(梅林通り)においても、<u>セミの鳴き声の特徴である4kHz以上の周波数にピークが観察され、セミの鳴き声による騒音レベルへの影響があると推測された。</u></p>
3 降下ばいじんの測定結果及びその対策	<p>令和6年度冬季の測定で、敷地境界付近地点の降下ばいじん量が、参考値(10t/km²/月)を超過(18.2t/km²/月)した。 対策として、<u>掘削岩の破碎機出口への散水や場内散水頻度を増加させる対策を追加し、春季以降の測定では減少傾向となった。</u></p>

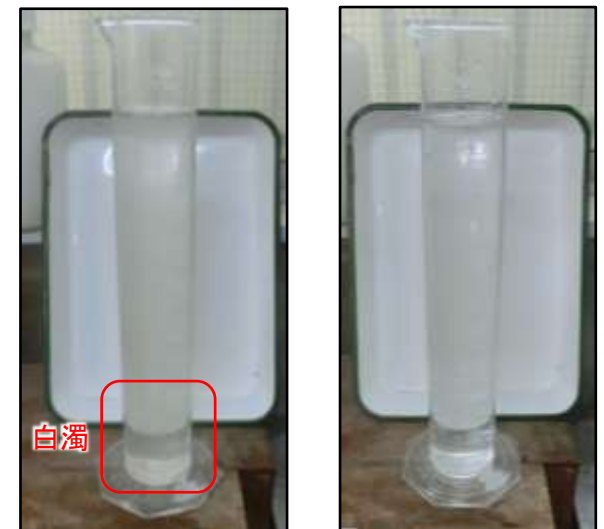
サンプル写真(令和6年度冬季)

(a) 敷地境界 (b) 大平田集会所

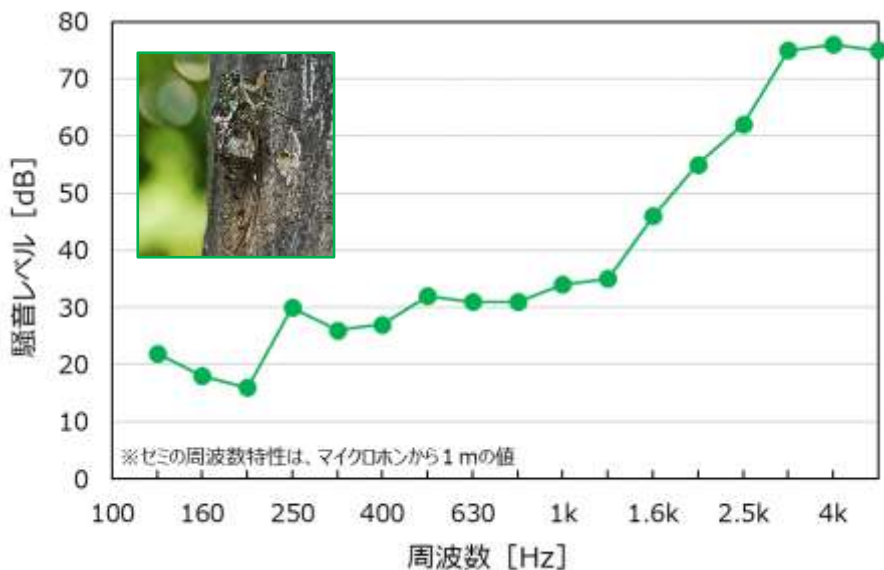
図 文献によるセミの周波数特性

夏季の騒音調査では、セミの鳴き声の影響が考えられるため、測定結果の周波数特性を整理することにより、工事中の騒音影響を確認した。

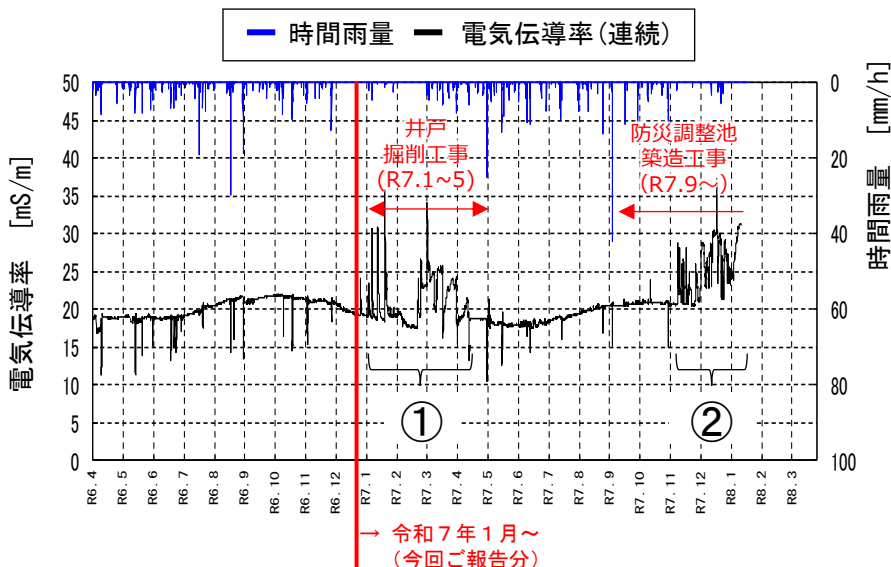
図 下流側モニタリング井戸の電気伝導率の連続測定結果

①揚水井戸掘削の影響
下流井戸近傍における揚水井戸の掘削工事によって、井戸の掘削水が地下水へ浸入したことが原因と考えられる。

②防災調整池築造工事の影響
防災調整池築造工事に伴う重機振動によって、土壤中の細粒分が地下水へ混入したことが原因と考えられる。

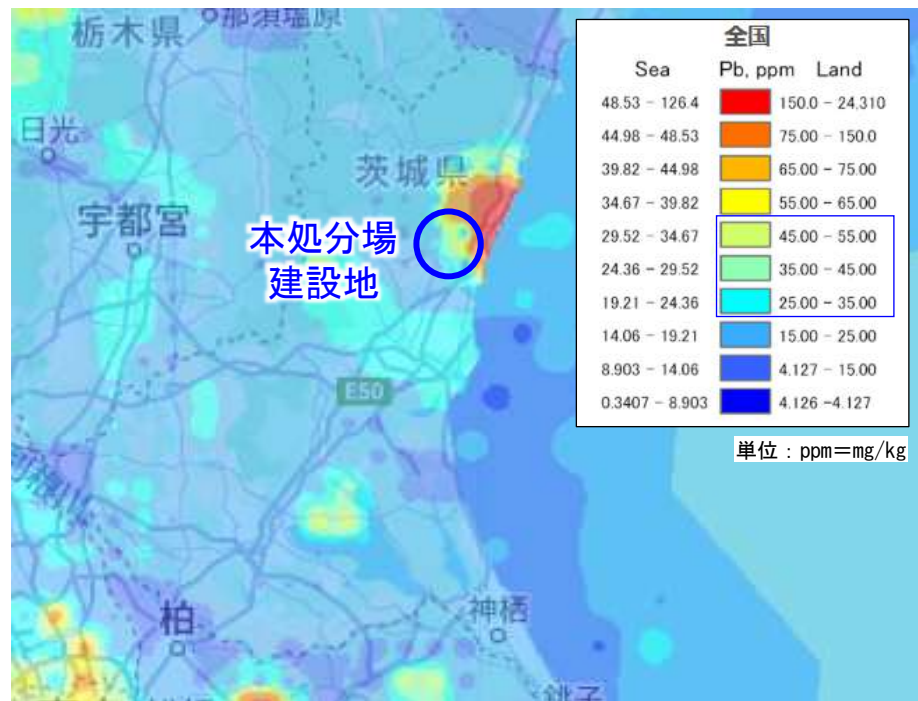
関東地方の表層土壌の地球化学図（鉛成分）
 (出典: <https://gbank.gsj.jp/geochemmap/index.html>)

日立市周辺の表層土壌中の鉛含有量は25mg/kg以上と周辺地域と比較して高い傾向にある。

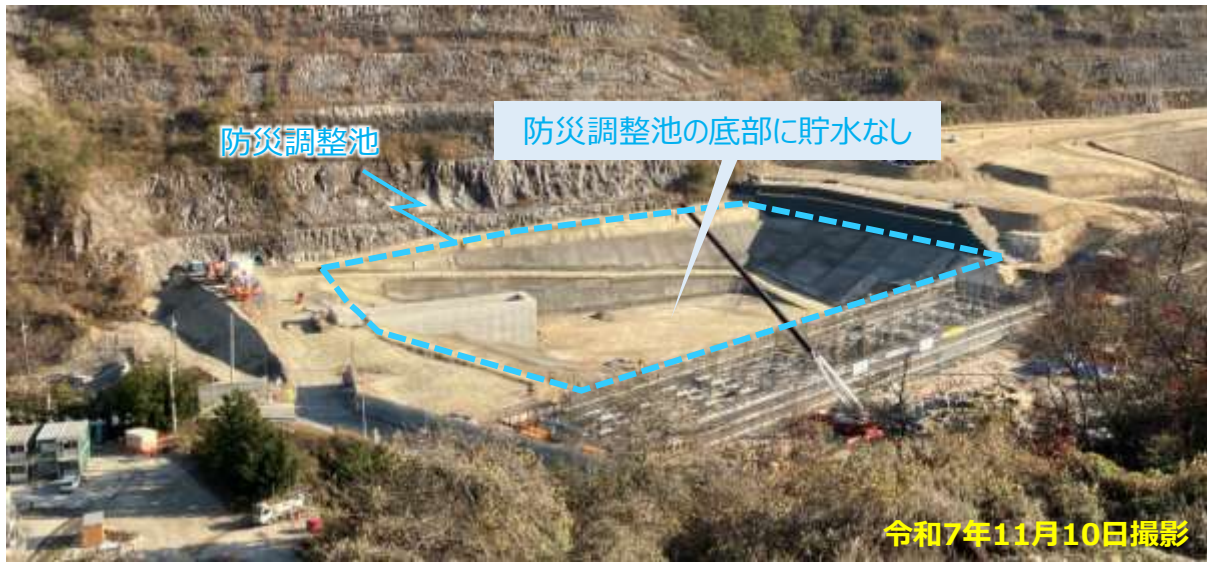
防災調整池築造状況

築造中の防災調整池は貯水がない状態であるため、水路等が整備され次第、採水を再開
